FICHA DE APRENDIZAJE:

# Accidentes en perforación diamantina

BUENAVENTURA

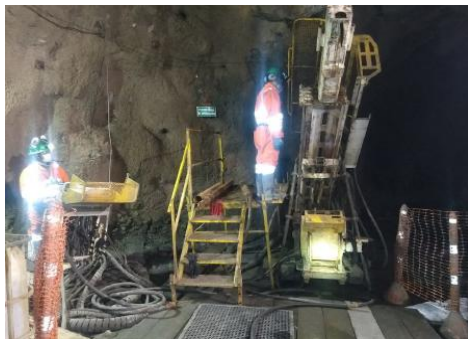
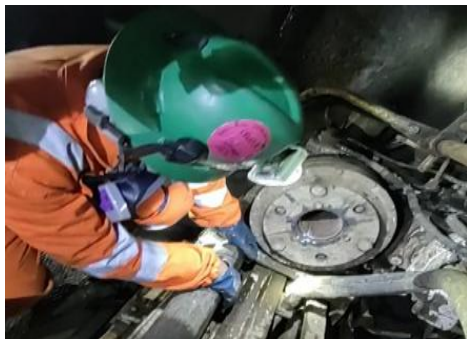
Se termina la corrida de perforación para proceder a recuperar el tubo interior con la muestra, el ayudante perforista espera la salida del tubo interior.

El ayudante de perforación al retirar el tubo interior para extraer la muestra, éste cede por el peso e impacta el dedo anular de la mano izquierda contra la maquina de perforación.

Ayudante perforista - Accidente Incapacitante

1. Los trabajadores deben identificar los peligros por cada tarea que se realiza y no de manera general al inicio de guardia.
2. No se debe exponer las manos a la línea de fuego (zona o trayectoria donde una persona puede ser golpeada, atrapada, aplastada o impactada por objetos en movimiento, cargas suspendidas, materiales inestables o energía liberada repentinamente).
3. El procedimiento de trabajo debe detallar los pasos para la tarea de descarga de tubo interior.

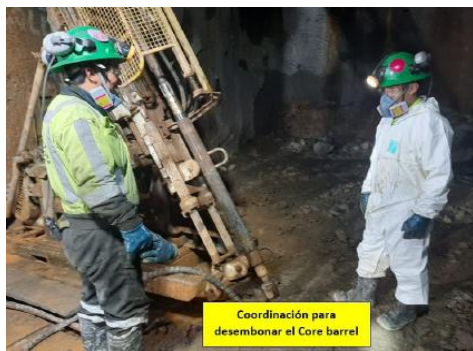
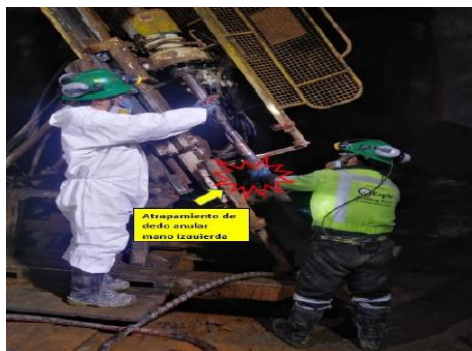
Perforista y sus dos ayudantes inician la perforación en el Sondaje con un ángulo de 60°(positivo), al perforar una distancia de 1.30 m. se bloquea la perforación y se inicia con la

recuperación del tubo interior.

Al momento en que el ayudante 1 procede a desembonar el barrel de su mitad inferior (adapter coupling, locking coupling, bomba conexión) para sacar el tubo interior, esta cae contra el guiador aprisionando la mano izquierda del ayudante 2, quien se encontraba sosteniendo la parte inferior del barrel.

Ayudante perforista - Accidente Incapacitante

1. El ayudante perforista es personal nuevo y no tiene experiencia en la ejecución de taladros positivos con línea HQ.
2. El IPERC y los procedimientos de trabajo no detallan la maniobra de recuperación de tubo interior para taladros positivos.

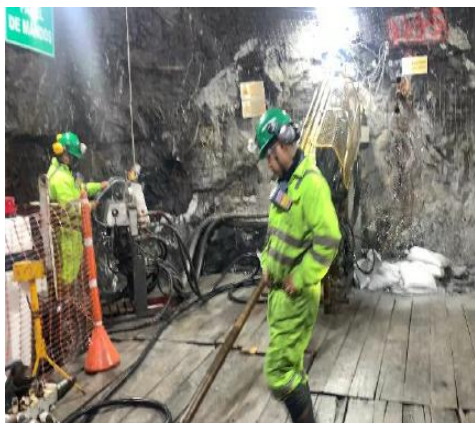
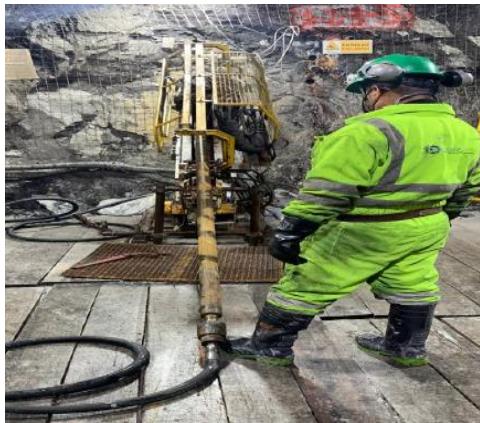
En la octava corrida de perforación se llena el tubo interior y se procede a pescar, se desfoga el agua por la manguera de retorno y se procede a desembonar el kelling (tubo NQ con la bomba conexions), el ayudante se posiciona en la proyección del Tubo Kelling.

Al momento de retirar la tubería de la ultima corrida, el operador desembona desplazándose la tubería y cayendo en el pie izquierdo del ayudante.

Ayudante perforista - Accidente Incapacitante

1. Permisibilidad del operador diamantina en dejar ingresar a la línea de fuego al ayudante al momento de desembonar el tubo Kelling. Personal se expone a línea de fuego.
2. El procedimiento de perforación diamantina en positivo no contempla las restricciones de ubicación del personal.

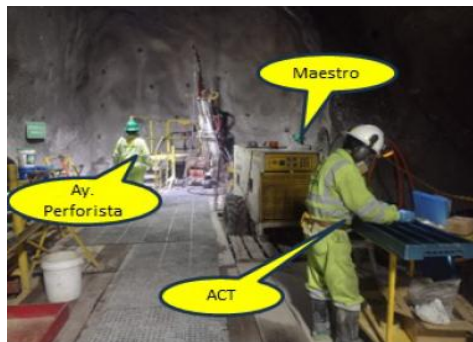
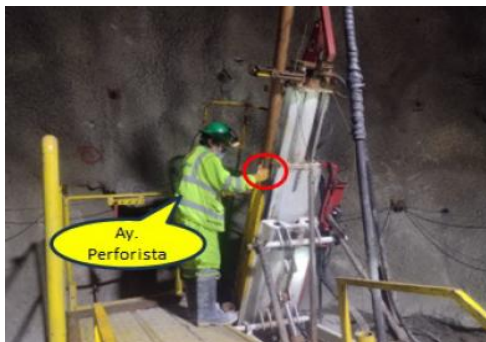
El perforista termina la corrida a los 149m y apaga el equipo para hacer el retiro del tubo Kelly, iniciando la tarea de recuperación de tubo interior.

El ayudante perforista (accidentado) sube sobre la parrilla para desembonar el tubo Kelly con la llave N°24. Al no estar desconectado por completo, empieza a girar con la llave usando la mano izquierda y sosteniendo el tubo con la mano derecha, en ese instante el tubo Kelly se sale del guiador y para evitar la caída hacia su dirección, pone de apoyo su mano derecha originando que el tubo Kelly aprisione el 2do y 3er dedo contra la estructura del carril del sistema de rotación de la máquina.

Ayudante - Accidente Incapacitante

1. El chek list virtual y en el check list realizado en operación no identificó que el guiador del tubo Kelly era modelo plano, también el porta Kelly era un modelo diferente a las otras máquinas.
2. En el procedimiento e Recuperación de tubo interior los pasos no están descritos de forma sistemática, hay muchas omisiones en los pasos a ejecutar.
3. El procedimiento indica para realizar la tarea se requiere dos ayudantes. Personal incompleto.

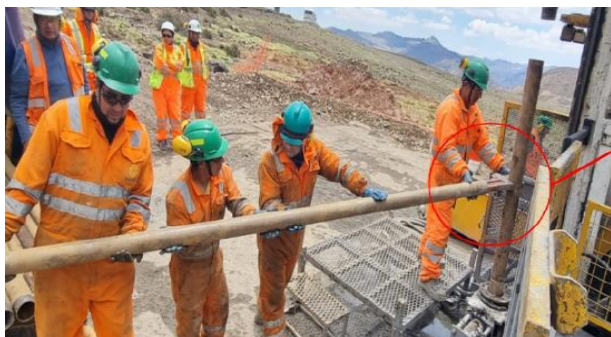
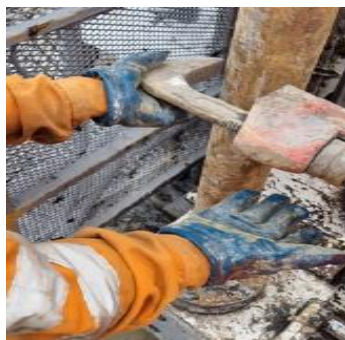
El personal procede a recuperar la línea de tubería HWT; en el proceso ya se había logrado retirar aproximadamente 05 tubos HWT.

Al momento que un grupo de 04 trabajadores realizaba el desembonado manual de una tubería HWT mediante el uso de una llave stilson N°48 y un tubo HQ como extensión de palanca; la llave salta por acción del esfuerzo que ejercen los trabajadores en la palanca y golpea la palma de la mano izquierda de uno de ellos.

Ayudante - Accidente Incapacitante

1. Usar llave stilson para desembonado de tubería HWT y para incrementar la fuerza de palanca se coloca una tubería HQ; siendo una clara desviación al PETS que indica que esta acción se realiza de manera mecanizada con el equipo.
2. Trabajar con una maquina de perforación que no contaba con mordazas para línea de tubería HWT lo cual generaba que el desembone de tubería sea ejecutado de manera manual.
3. El checklist de pre uso de maquina de perforación diamantina menciona las mordazas pero no indica para que tipo de tubería; por otro lado el checklist de apertura de plataforma no indica la revisión de mordazas antes del arranque de la perforación.

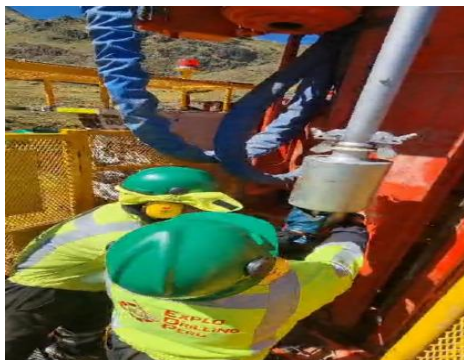
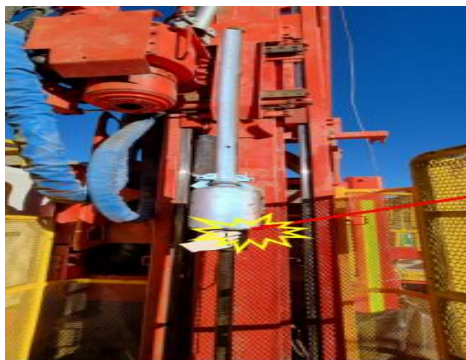
Cuando los ayudantes realizaban el embone de la cabeza de golpeo con la barra de sondeo para ensayos geotécnicos, el dedo anular de la mano derecha de uno (01) de los ayudantes

queda atrapado entre la masa de 65 kg. del martillo y la cabeza de golpeo.

Ayudante - Accidente Incapacitante

1. El martillo es izado y colocado en la perforadora sin el perno de seguridad que impide que la masa y la cabeza de golpeo se separen originando entre ellos un punto de atrapamiento.
2. La línea de supervisión no se asegura de capacitar de manera específica a los trabajadores acerca de las características y la manera de manipular correctamente el martillo.
3. El PETS asociado a los de ensayos SPT, no contempla de manera específica como se debe manipular correctamente el martillo para poder instalarlo y desinstalarlo de la perforadora.

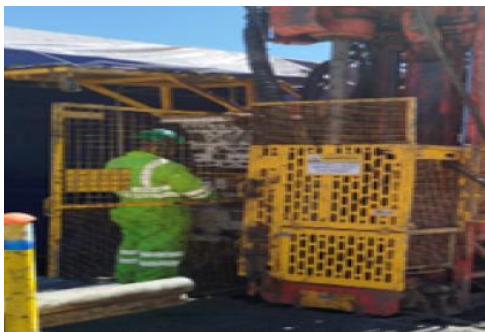
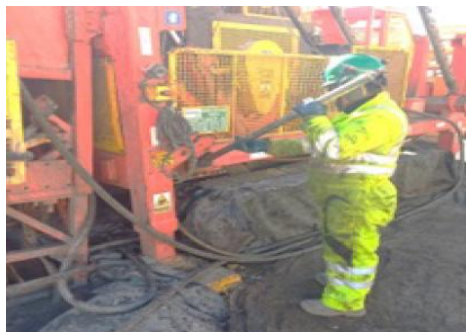
El perforista se encontraba perforando en su panel de mandos del equipo de perforación, coordina internamente para el cambio de funciones con el ayudante de perforación a quien le deja el equipo de perforación para que continúe la perforación.

Cuando el ayudante se encontraba en el panel control realizando maniobra con la palanca del pistón de avance, accidentalmente por contacto se acciona la palanca de izaje del cable wire line y en simultáneo el perforista se encontraba retirando parcialmente el pescador mecánico del porta pescador, en ese instante se rompe por la mitad el pescador mecánico por efecto palanca, impactando en el lado izquierdo del casco, orejera y ligeramente en el pómulo del perforista.

Perforista - Accidente Leve

1. El ayudante incumple al Art. 44, inc d) del reglamento de seguridad: No manipular u operar máquinas que no hayan sido debidamente autorizados; Incumplimiento al pacto por la vida: No operar equipo si no estoy debidamente Autorizado.
2. El operador incumple con sus responsabilidades al permitir que el ayudante, quien no tiene autorización, opere el equipo.

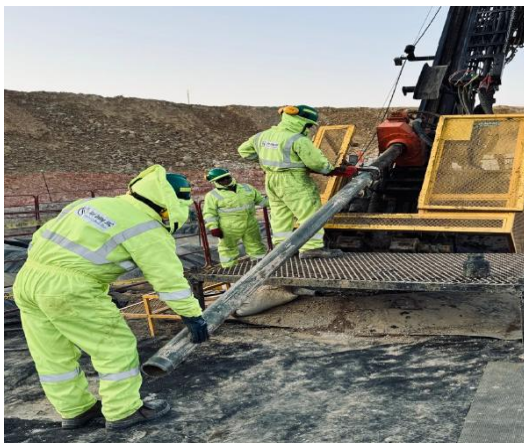
Luego de haber finalizado el retiro de la tubería HQ en la plataforma, se empieza a desinstalar el casing HWT, habiendo un total de 5 tubos.

El ayudante de perforación coloca una llave stilson N° 36 para realizar el desembone de tubería HWT (Casing), al mismo tiempo el perforista hace rotar la tubería 160 °, generando que la parte inferior de la llave stilson gire y golpee la hemicara izquierda del ayudante de perforación.

Ayudante Perforista - Accidente Leve

- Trabajo en simultaneo y sin coordinación al poner en operación la máquina.
- Después de desembonar la tubería el perforista y ayudantes comprueban que la tubería HWT no se suelta, en vez de volver a desembonar la tubería con las mordazas del equipo, usan la llave stilson 36".
- El perforista y ayudantes no cumplen los procedimientos establecidos en los que fueron capacitados.

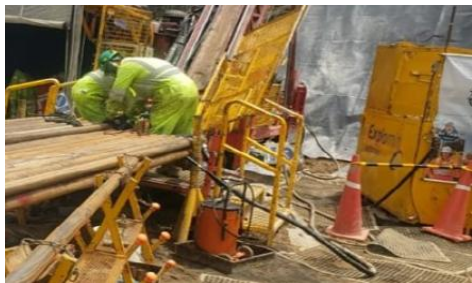
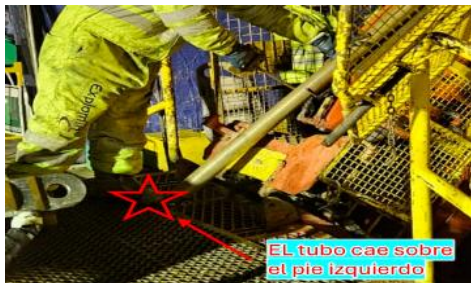
Los ayudantes de perforación alinean el tubo de perforación en la cama de tubos y realizan el embone con el block elevador y luego comunican al operador para levantar el tubo.

El operador levanta el tubo de perforación mientras el ayudante perforista guía la tubería haciendo uso de la llave J.

Cuando el ayudante perforista se encontraba guiando la tubería NQ con ayuda de una llave J, la tubería se desprende del block elevador y cae impactando el pie izquierdo del colaborador.

Ayudante perforista - Accidente Incapacitante

1. Ayudante de perforación no realizan el embonamiento al 100% ( Falso ajuste) de la tubería de perforación NQ al block elevador.
2. En el Procedimiento no se detalla el paso de engrase de tuberías, la cantidad de personas que deben realizar el embonado y el nivel de ajuste de todos los hilos del box de la tubería al pin del block del elevador.
3. Al momento de guiar la tubería para embonar con la línea de perforación haciendo uso de la llave J, esta tarea expone al trabajador a la línea de fuego, en caso de una falla humana.

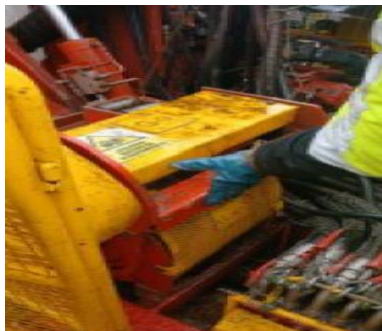
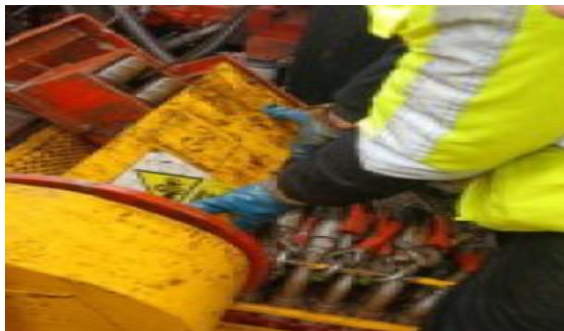
En la maniobra de rescate de tubo interior forzando con el cable wire line ya que el tubo interior estaba atrapado en el interior de la tubería, los ayudantes verifican la falta del

perno pasante en el tambor; se para la operación de la máquina perforadora y deciden colocar un nuevo perno.

Retiran la guarda de acceso y cuando el ayudante perforista levanta el block ordenador de winche wire line (peso 50 kg aproximado) para que el perforista coloque el perno pasante, en ese instante cede el peso del block, ocasionando el atrapamiento de la mano izquierda contra el niple de ajuste de las mangueras hidráulicas del block principal.

Ayudante perforista - Accidente Incapacitante

1. El ayudante perforista, perforista y supervisor realizaron un trabajo que no es parte de sus funciones; el trabajo correctivo que debió realizarlo el mecánico.
2. El perno pasante que bloqueaba al block ordenador no contaba con un dispositivo de aseguramiento y no cumplió con el diseño del fabricante que indica el aseguramiento por pernos en ambos extremos.
3. No existe una restricción explícita en la cual se indique quien es el personal autorizado a abrir y retirar guardas y que personal está autorizado a ingresar a los lugares protegidos por dichas guardas.

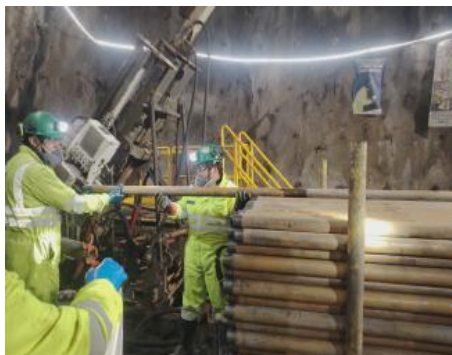
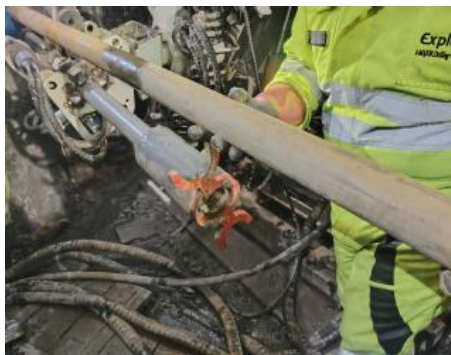
El ayudante perforista (accidentado) se encontraba ejecutando maniobras para colocar la tubería barel, de 4.10 metros de longitud, en el brazo rod handler, sobre mangueras hidráulicas desordenadas en el piso.

Mientras el ayudante perforista Roy Bustillos colocaba el tubo barel sobre el sujetador tipo “U” del rod handler del equipo, perdió la estabilidad. Como consecuencia, su mano derecha es impactada entre el sujetador tipo “U” y el extremo del tubo, ocasionándole además un rozamiento en el antebrazo derecho. Al momento del incidente, el ayudante perforista utilizaba guantes anti impacto.

Ayudante perforista - Accidente Incapacitante

1. Actualizar el procedimiento de MANIPULACIÓN DE TUBERÍA CON ROD HANDLER Indicando la ubicación correcta de posicionamiento de los ayudantes al colocar las tuberías sin exponer las manos a la línea de fuego
2. Canalización fija para unificar las mangueras hidráulicas por debajo del entablado de la plataforma de perforación, evitando su exposición.
3. Delimitar y señalizar el área de maniobra del brazo rod handler en cada equipo de perforación, estableciendo un radio mínimo de seguridad de 4.50 metros respecto al taladro.

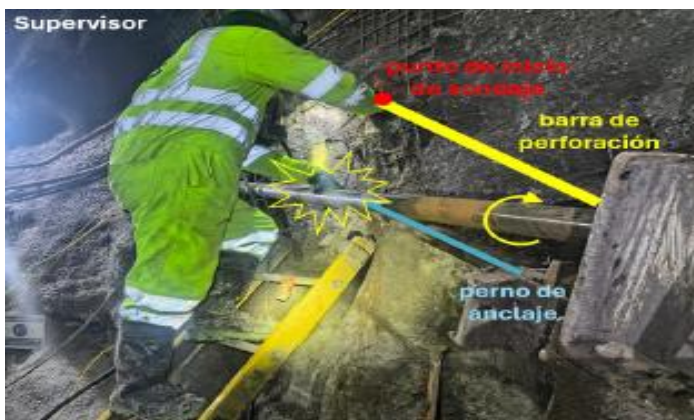
En el turno noche ya se había completado el perno de anclaje y para la guardia día se planifica empezar con el sondaje.

El operador al iniciar la perforación del taladro, observa que no empataba por las condiciones del hastial (falta de cara libre),.

Llega el supervisor, que con ayuda de una escalera y barretilla intenta presionar la barra de perforación para el empatao de la broca, momento en el cual pierde el equilibrio apoyando su mano izquierda en la barra que se encontraba en movimiento, siendo aprisionado contra el hastial.

Supervisor - Accidente Incapacitante

1. Realizar campañas de sensibilización con videos instructivos acerca del "derecho a decir NO", a trabajos inseguros, incluir a trabajadores operativos y supervisión.
2. Realizar un taller para estandarizar los parámetros de posicionamiento de la máquina DDH respecto a la cámara y ejecutar los trabajos previa aprobación de las jefaturas involucradas.
