FICHA DE APRENDIZAJE:

# Accidentes en perforación diamantina

BUENAVENTURA

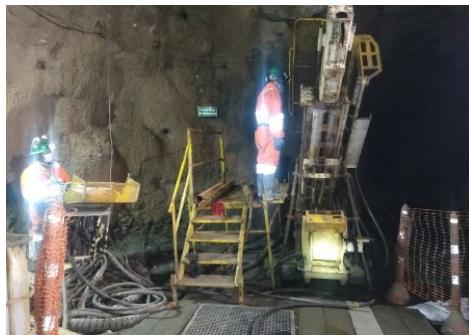
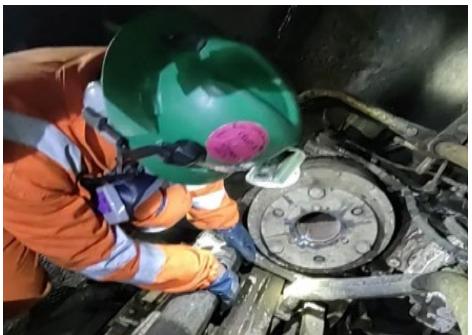
Se termina la corrida de perforación para proceder a recuperar el tubo interior con la muestra, el ayudante perforista espera la salida del tubo interior.

El ayudante de perforación al retirar el tubo interior para extraer la muestra, éste cede por el peso e impacta el dedo anular de la mano izquierda contra la maquina de perforación.

1. Los trabajadores deben identificar los peligros por cada tarea que se realiza y no de manera general al inicio de guardia.
2. No se debe exponer las manos a la línea de fuego (zona o trayectoria donde una persona puede ser golpeada, atrapada, aplastada o impactada por objetos en movimiento, cargas suspendidas, materiales inestables o energía liberada repentinamente).
3. El procedimiento de trabajo debe detallar los pasos para la tarea de descarga de tubo interior.

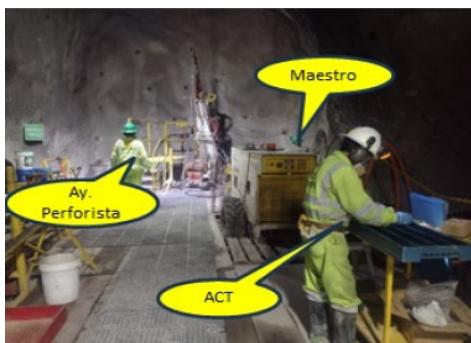
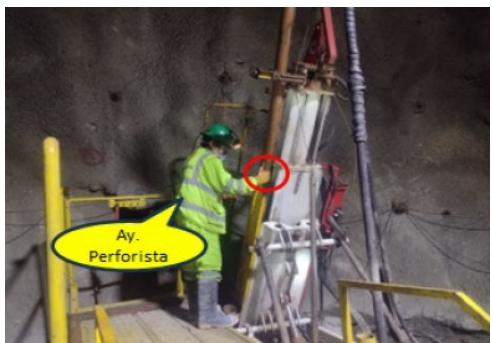
El perforista termina la corrida a los 149m y apaga el equipo para hacer el retiro del tubo Kelly, iniciando la tarea de recuperación de tubo interior.

El ayudante perforista (accidentado) sube sobre la parrilla para desembonar el tubo Kelly con la llave N°24. Al no estar desconectado por completo, empieza a girar con la llave usando la mano izquierda y sosteniendo el tubo con la mano derecha, en ese instante el tubo Kelly se sale del guiador y para evitar la caída hacia su dirección, pone de apoyo su mano derecha originando que el tubo Kelly aprisione el 2do y 3er dedo contra la estructura del carril del sistema de rotación de la máquina.

1. El check list virtual y en el check list realizado en operación no identificó que el guiador del tubo Kelly era modelo plano, también el porta Kelly era un modelo diferente a las otras máquinas.
2. En el procedimiento e Recuperación de tubo interior los pasos no están descritos de forma sistemática, hay muchas omisiones en los pasos a ejecutar.
3. El procedimiento indica para realizar la tarea se requiere dos ayudantes. Personal incompleto.

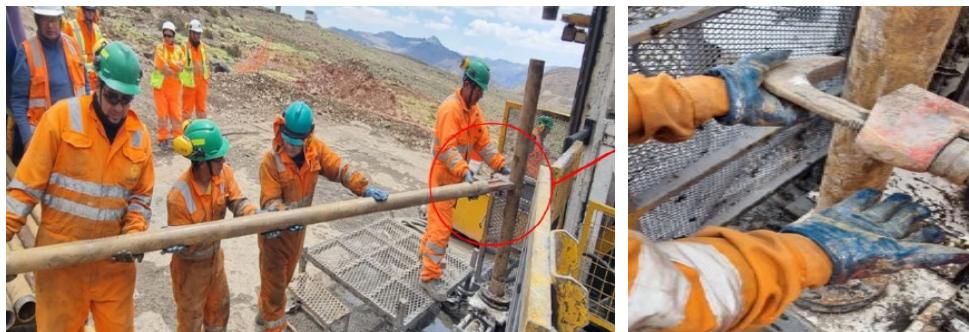
El personal procede a recuperar la línea de tubería HWT; en el proceso ya se había logrado retirar aproximadamente 05 tubos HWT.

Al momento que un grupo de 04 trabajadores realizaba el desembonado manual de una tubería HWT mediante el uso de una llave stilson N°48 y un tubo HQ como extensión de palanca; la llave salta por acción del esfuerzo que ejercen los trabajadores en la palanca y golpea la palma de la mano izquierda de uno de ellos.

1. Usar llave stilson para desembonado de tubería HWT y para incrementar la fuerza de palanca se coloca una tubería HQ; siendo una clara desviación al PETS que indica que esta acción se realiza de manera mecanizada con el equipo.
2. Trabajar con una maquina de perforación que no contaba con mordazas para línea de tubería HWT lo cual generaba que el desembone de tubería sea ejecutado de manera manual.
3. El checklist de pre uso de maquina de perforación diamantina menciona las mordazas pero no indica para que tipo de tubería; por otro lado el checklist de apertura de plataforma no indica la revisión de mordazas antes del arranque de la perforación.

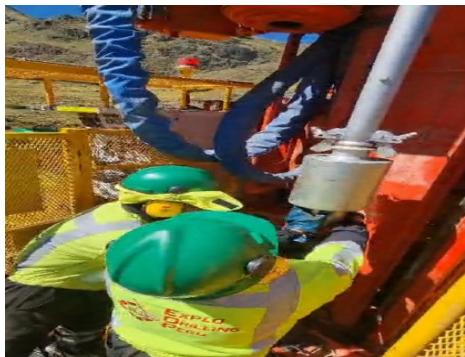
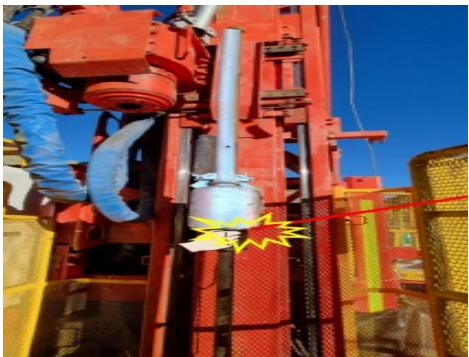
Cuando los ayudantes realizaban el embone de la cabeza de golpeo con la barra de sondeo para ensayos geotécnicos, el dedo anular de la mano derecha de uno (01) de los ayudantes

quedó atrapado entre la masa de 65 kg. del martillo y la cabeza de golpeo.

1. El martillo es izado y colocado en la perforadora sin el perno de seguridad que impide que la masa y la cabeza de golpeo se separen originando entre ellos un punto de atrapamiento.
2. La línea de supervisión no se asegura de capacitar de manera específica a los trabajadores acerca de las características y la manera de manipular correctamente el martillo.
3. El PETs asociado a los de ensayos SPT, no contempla de manera específica como se debe manipular correctamente el martillo para poder instalarlo y desinstalarlo de la perforadora.

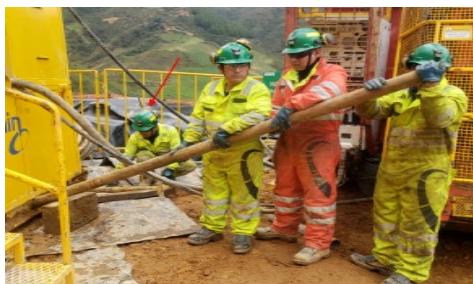
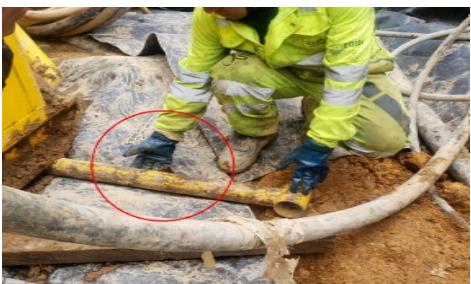
En el proceso de estandarización de la plataforma, el supervisor identifica que las mangueras hidráulicas que conectan la bomba de agua y de la tina de lodos se encontraban suspendidas a una altura de 1m., razón por la cual coordina y firma la orden de trabajo, con esta orden el personal inicia el movimiento de la tina en forma manual.

Cuando los 2 perforistas y 1 ayudante realizan el efecto palanca con una tubería y un taco de madera en la base de la tina de lodos, instantes en que este taco de madera gira generando que la tina se asiente y aprisione el polín sujetado por el mecánico, generando la atriccción del dedo medio de la mano derecha contra el suelo.

1. La dimensión de la plataforma de perforación no cumple el estándar E-COR-SIB- 07.02 Perforación Diamantina V04 que solicita mínimo 15mx15m.
2. El mecánico participa en una tarea que no se encuentra estipulado dentro de sus funciones.
3. El supervisor no evalúo la longitud de las mangueras con respecto a la ubicación de la perforadora al inicio del proyecto

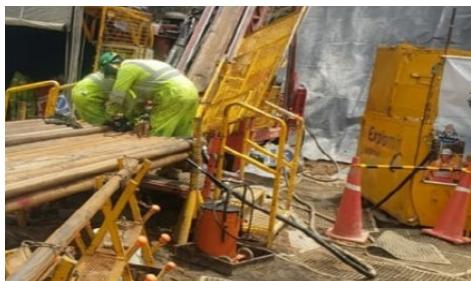
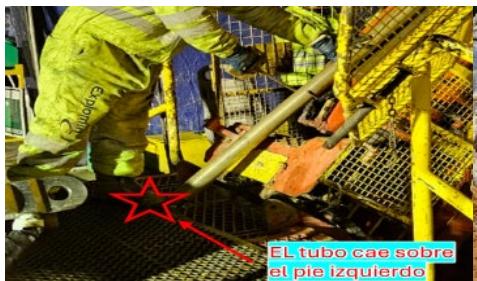
Los ayudantes de perforación alinean el tubo de perforación en la cama de tubos y realizan el embonamiento con el block elevador y luego comunican al operador para levantar el tubo.

El operador levanta el tubo de perforación mientras el ayudante perforista guía la tubería haciendo uso de la llave J.

Cuando el ayudante perforista se encontraba guiando la tubería NQ con ayuda de una llave J, la tubería se desprende del block elevador y cae impactando el pie izquierdo del colaborador.

1. Ayudante de perforación no realizan el embonamiento al 100% ( Falso ajuste) de la tubería de perforación NQ al block elevador.
2. En el Procedimiento no se detalla el paso de engrase de tuberías, la cantidad de personas que deben realizar el embonado y el nivel de ajuste de todos los hilos del box de la tubería al pin del block del elevador.
3. Al momento de guiar la tubería para embonar con la línea de perforación haciendo uso de la llave J, esta tarea expone al trabajador a la línea de fuego, en caso de una falla humana.

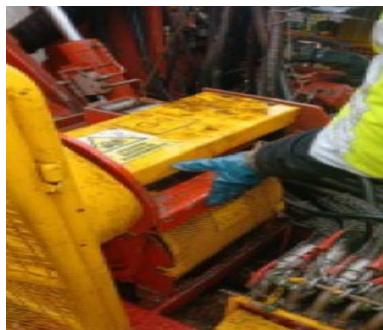
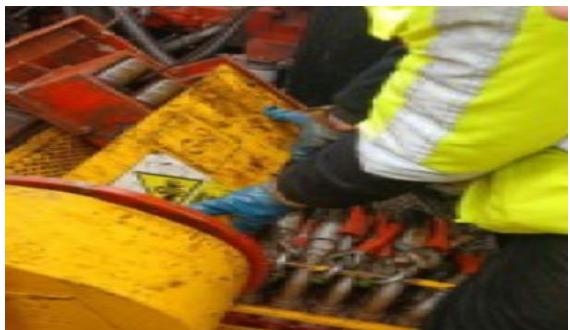
En la maniobra de rescate de tubo interior forzando con el cable wire line ya que el tubo interior estaba atrapado en el interior de la tubería, los ayudantes verifican

la falta del perno pasante en el tambor; se para la operación de la máquina perforadora y deciden colocar un nuevo perno.

Retiran la guarda de acceso y cuando el ayudante perforista levanta el block ordenador de winche wire line (peso 50 kg aproximado) para que el perforista coloque el perno pasante, en ese instante cede el peso del block, ocasionando el atrapamiento de la mano izquierda contra el niple de ajuste de las mangueras hidráulicas del block principal.

1. El ayudante perforista, perforista y supervisor realizaron un trabajo que no es parte de sus funciones; el trabajo correctivo que debió realizarlo el mecánico.
2. El perno pasante que bloqueaba al block ordenador no contaba con un dispositivo de aseguramiento y no cumplió con el diseño del fabricante que indica el aseguramiento por pernos en ambos extremos.
3. No existe una restricción explícita en la cual se indique quien es el personal autorizado a abrir y retirar guardas y que personal está autorizado a ingresar a los lugares protegidos por dichas guardas.

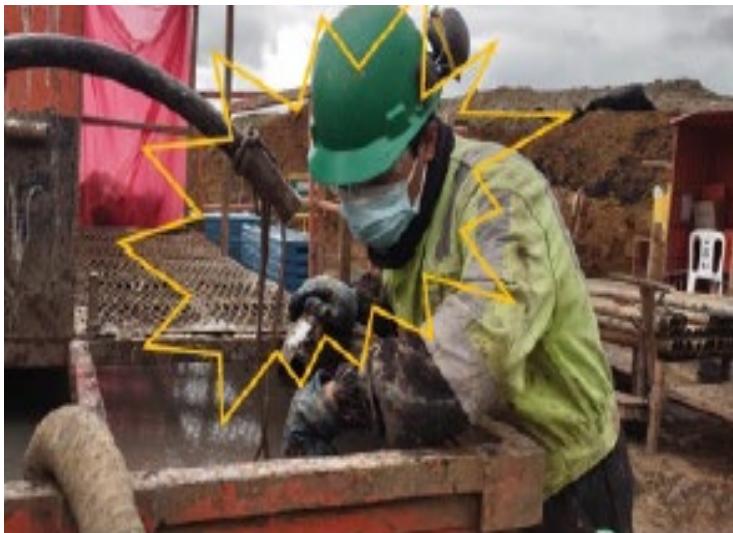
Durante la perforación diamantina, el ayudante perforista se encontraba abriendo la llave de agua para la preparación de fluidos en la tina de lodos.

Cuando el perforista activa la válvula de desfogue, la manguera que no se encontraba asegurada realiza un movimiento descontrolado e impacta en el rostro del trabajador.

1. Ayudante perforista no asegura la manguera de desfogue con su respectivo whipcheck.
2. Deficiente coordinación y comunicación entre perforista y ayudante para reiniciar la operación de la máquina.

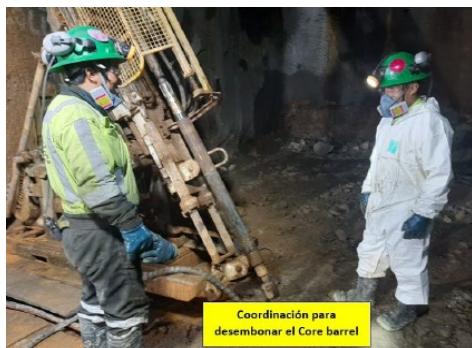
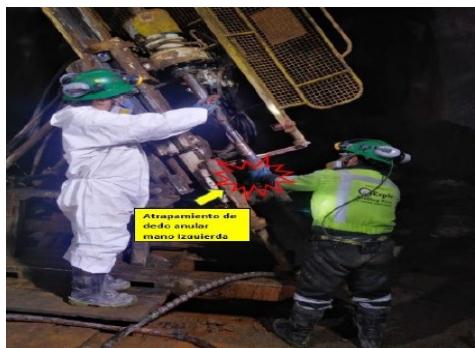
Perforista y sus dos ayudantes inician la perforación en el Sondaje con un ángulo de 60°(positivo), al perforar una distancia de 1.30 m. se bloquea la perforación y se inicia con la

recuperación del tubo interior.

Al momento en que el ayudante 1 procede a desembonar el barrel de su mitad inferior (adapter coupling, locking coupling, bomba conexión) para sacar el tubo interior, esta cae contra el guiador aprisionando la mano izquierda del ayudante 2, quien se encontraba sosteniendo la parte inferior del barrel.

1. El ayudante perforista es personal nuevo y no tiene experiencia en la ejecución de taladros positivos con línea HQ.
2. El IPERC y los procedimientos de trabajo no detallan la maniobra de recuperación de tubo interior para taladros positivos.

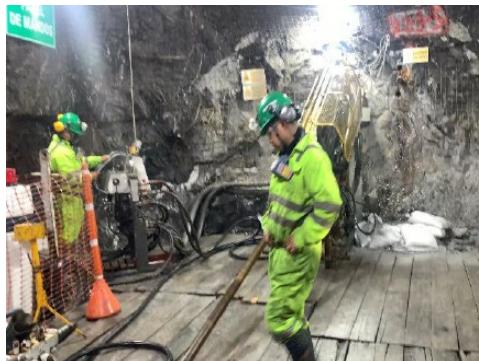
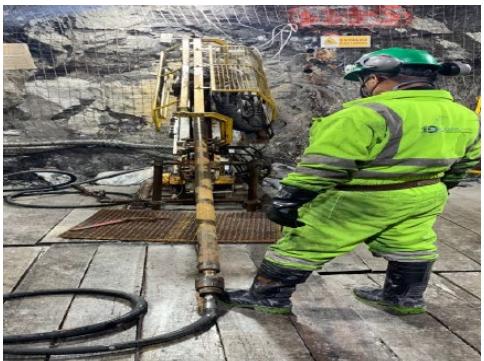
En la octava corrida de perforación se llena el tubo interior y se procede ha pescar, se desfoga el agua por la manguera de retorno se procede a desembonar el kelling (tubo NQ con

la bomba conexions), el ayudante se posiciona en la proyección del Tubo Kelling.

Al momento de retirar la tubería de la ultima corrida, el operador desembona desplazándose la tubería y cayendo en el pie izquierdo del ayudante.

1. Permisibilidad del operador diamantina en dejar ingresar a la línea de fuego al ayudante al momento de desembonar el tubo Kelling. Personal se expone a línea de fuego.
2. El procedimiento de perforación diamantina en positivo no contempla las restricciones de ubicación del personal.

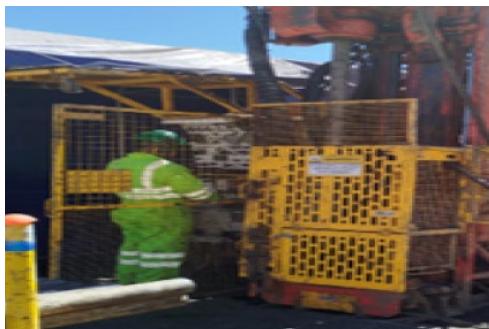
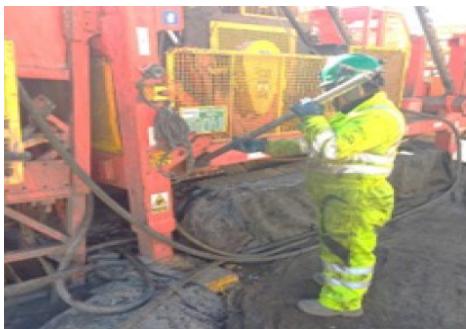
El perforista se encontraba perforando en su panel de mandos del equipo de perforación, coordina internamente para el cambio de funciones con el

ayudante de perforación a quien le deja el equipo de perforación para que continua la perforación.

Cuando el ayudante se encontraba en el panel control realizando maniobra con la palanca del pistón de avance, accidentalmente por contacto se acciona la palanca de izaje del cable wire line y en simultaneo el perforista se encontraba retirando parcialmente el pescador mecánico del porta pescador, en ese instante se rompe por la mitad el pescador mecánico por efecto palanca, impactando en el lado izquierdo del casco, orejera y ligeramente en el pómulo del perforista.

1. El ayudante incumple al Art. 44, inc d) del reglamento de seguridad: No manipular uoperar máquinas que no hayan sido debidamente autorizados; Incumplimiento al pacto por la vida: No operar equipo si no estoy debidamente Autorizado.
2. El operador incumple con sus responsabilidades al permitir que el ayudante, quien no tiene autorización, opere el equipo.

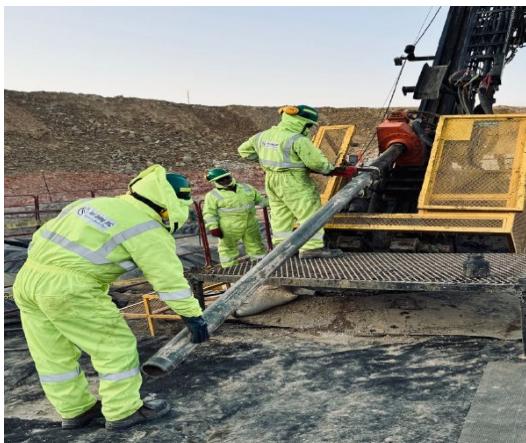
Luego de haber finalizado el retiro de la tubería HQ en la plataforma, se empieza a desinstalar el casing HWT, habiendo un total de 5 tubos.

El ayudante de perforación coloca una llave stilson N° 36 para realizar el desembone de tubería HWT (Casing), al mismo tiempo el perforista hace rotar la tubería 160 °, generando que la parte inferior de la llave stilson gire y golpee la hemicara izquierda del ayudante de perforación.

- Trabajo en simultaneo y sin coordinación al poner en operación la máquina.
- Despues de desembonar la tubería el perforista y ayudantes comprueban que la tubería HWT no se suelta, en vez de volver a desembonar la tubería con las mordazas del equipo, usan la llave stilson 36".
- El perforista y ayudantes no cumplen los procedimientos establecidos en los que fueron capacitados.
