INFORMACIÓN ESTADÍSTICA DE SEGURIDAD Y COMPENDIO ILUSTRATIVO DE ACCIDENTES MORTALES EN EL ÁMBITO DE LA MEDIANA Y GRAN MINERÍA – 2023

Primera edición: Octubre 2024

© Organismo Supervisor de la Inversión en Energía y Minería, Osinergmin, 2024 Calle Jorge Chávez 154 Miraflores, Lima, Perú

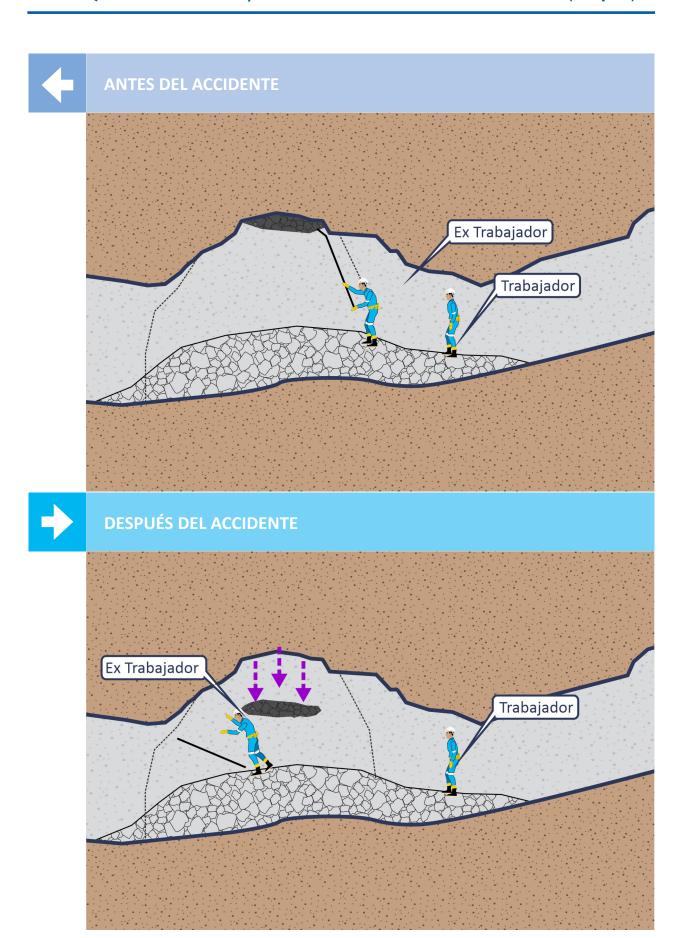
Siendo aproximadamente las 10:20 a.m., los maestros perforistas estaban realizando el desatado de rocas con barretillas en avanzada cuando realizaron una prueba de sonido e identificaron una cuña. Ante ello uno los maestros perforistas (accidentado) decide bordear la intersección (zona sin sostenimiento) y cuando desataba el hastial izquierdo se desprendió la cuña que cayó sobre él.

SEGÚN EL TIPO (*): Desprendimiento de rocas.
 AGENTE CAUSANTE: Ambiente de trabajo.
 SEGÚN EL ORIGEN: Condición subestándar.

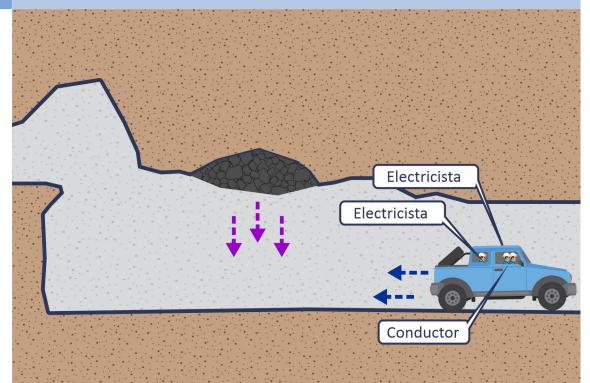
ANTES DEL ACCIDENTE

SEGÚN EL TIPO (*) : Desprendimiento de rocas.
 AGENTE CAUSANTE : Ambiente de trabajo
 SEGÚN EL ORIGEN : Condición subestándar.

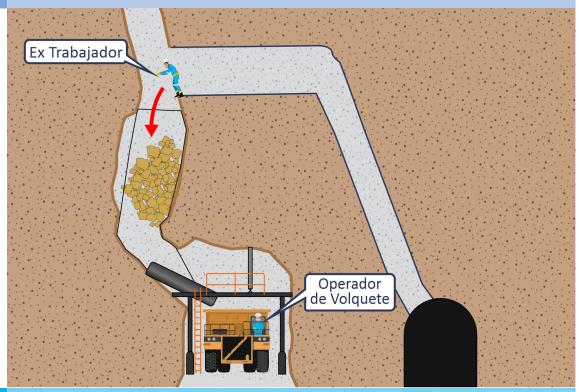
ANTES DEL ACCIDENTE

SEGÚN EL TIPO (*): Caída de personas.
 AGENTE CAUSANTE: Ambiente de trabajo.
 SEGÚN EL ORIGEN: Condición subestándar.

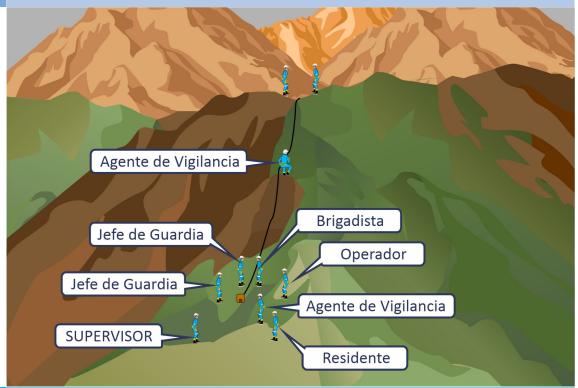
ANTES DEL ACCIDENTE

SEGÚN EL TIPO (*) : Caída de personas.
 AGENTE CAUSANTE : Ambiente de trabajo
 SEGÚN EL ORIGEN : Condición subestándar.

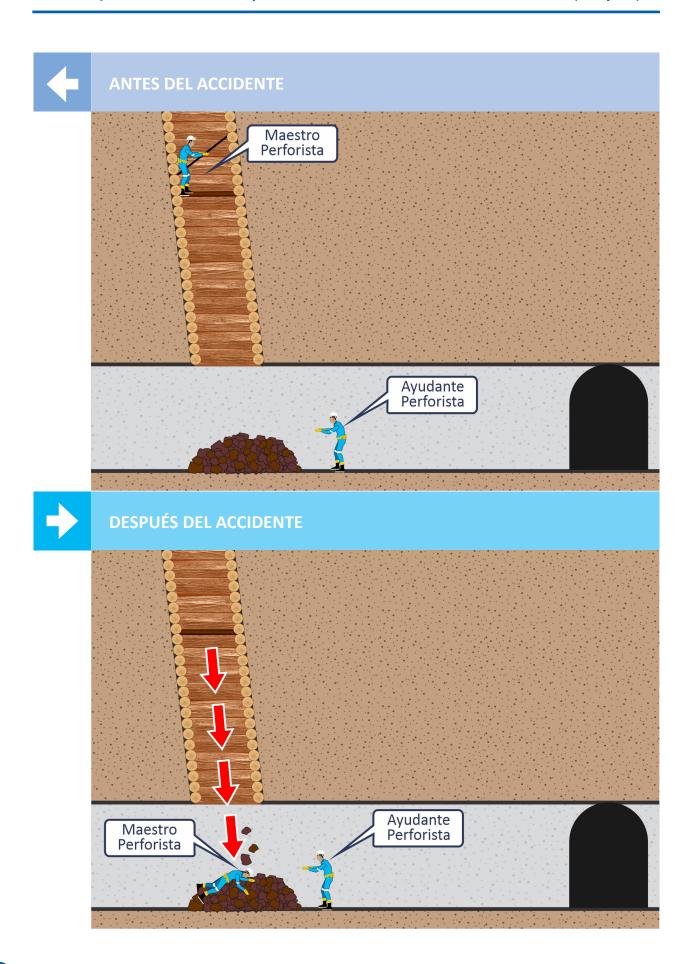
El día 26 de octubre del 2023, en la guardia día, se encontraban en la CH 8869 el maestro perforista y sus ayudantes, quienes realizaron el llenado de las herramientas de gestión correspondientes, luego el maestro perforista subió a la CH 8869, llevando consigo una soga de media pulgada de diámetro y una vez que llegó al tope de la CH 8869 lanzó la soga para subir la manguera de agua y comenzar con el regado para proseguir con el desatado de las rocas, mientras tanto en el pie de la CH 8869, se encontraba el ayudante de perforista quien escuchó un sonido fuerte y en ese momento se produjo caída de carga de la chimenea cubriéndose de polvo el pie de la chimenea. Luego, el ayudante de perforista observó que el maestro perforista se encontraba acostado en el hastial izquierdo del CX 8870S (pie de la CH 8869) sobre la carga del material desatado, y al verlo moverse, luego de algunas coordinaciones trasladan al perforista a superficie y luego al policlínico en una ambulancia, en el policlínico se confirma su deceso a las 10:38 horas.

1. SEGÚN EL TIPO (*): Caída de personas.

2. AGENTE CAUSANTE: Ambiente de trabajo, Subterráneo.

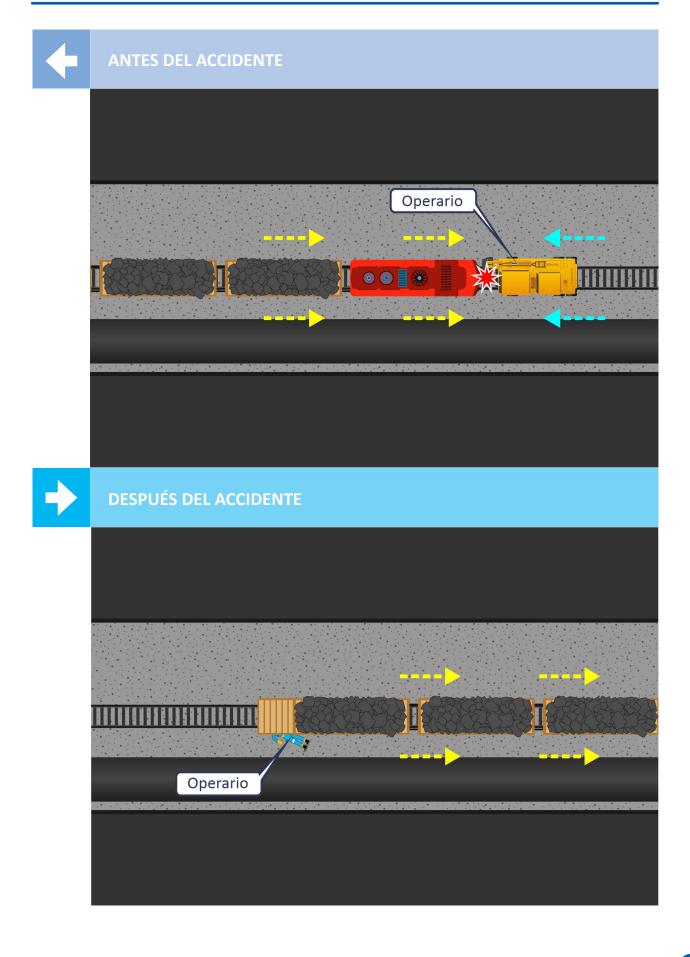
1. SEGÚN EL TIPO (*): Choques contra o atrapado en o golpes por vehículo motorizado.

2. AGENTE CAUSANTE: Medios de transporte por vía férrea.3. SEGÚN EL ORIGEN: Acto y condición subestándar.

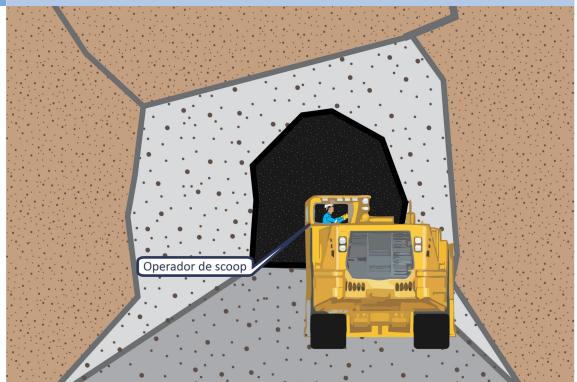
ANTES DEL ACCIDENTE

1. SEGÚN EL TIPO (*): Choques contra o atrapado en o golpes por vehículo motorizado.

2. AGENTE CAUSANTE: Medios de transporte rodantes.3. SEGÚN EL ORIGEN: Acto y condición subestándar.

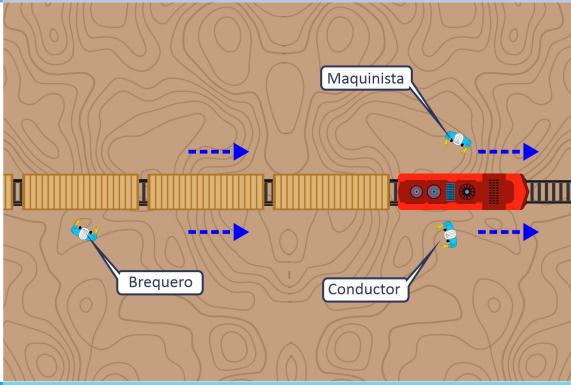
ANTES DEL ACCIDENTE

1. SEGÚN EL TIPO (*): Choques contra o atrapado en o golpes por vehículo motorizado.

2. AGENTE CAUSANTE: Medios de transporte por vía férrea.

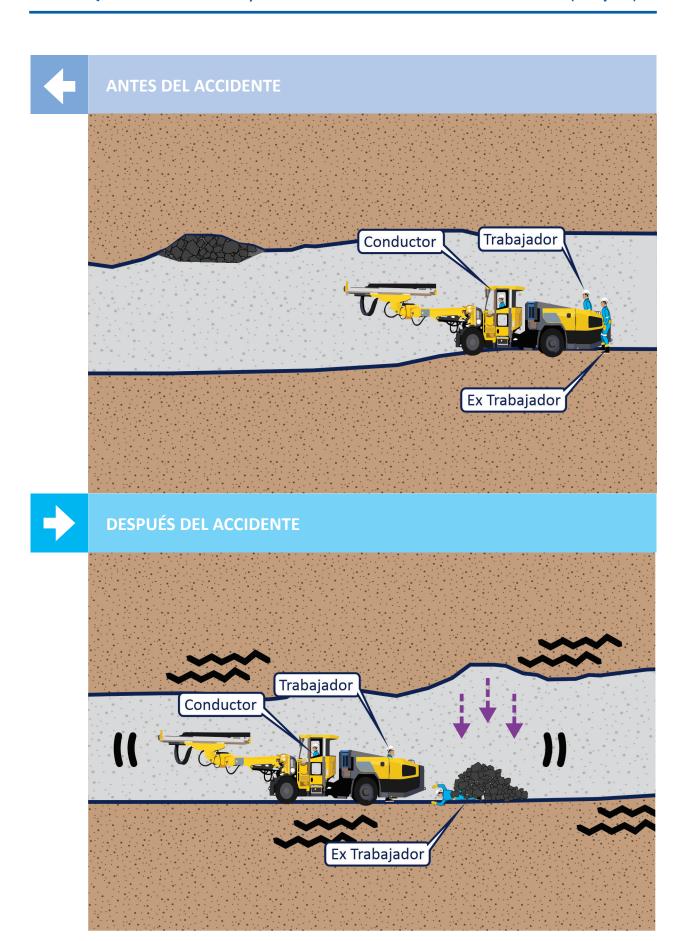
El 19 de agosto de 2023, aproximadamente a las 14:29 horas, se produjo un evento microsísmico lo que genero caída de rocas y daños al sostenimiento provocando el atrapamiento por la caída de rocas de un técnico mecánico en el nivel 1200 del tajo 8640, cuando realizaba el desmontaje de arrancador del Jumbo 335 y un ayudante en el nivel 1100 del tajo 9000, cuando realizaba sostenimiento con pernos swellex y malla electrosoldada, confirmándose posteriormente su deceso.

1. SEGÚN EL TIPO (*): Atrapado por derrumbe, deslizamiento, soplado de mineral o desmonte.

2. AGENTE CAUSANTE: Ambiente de trabajo.3. SEGÚN EL ORIGEN: Condición subestándar.

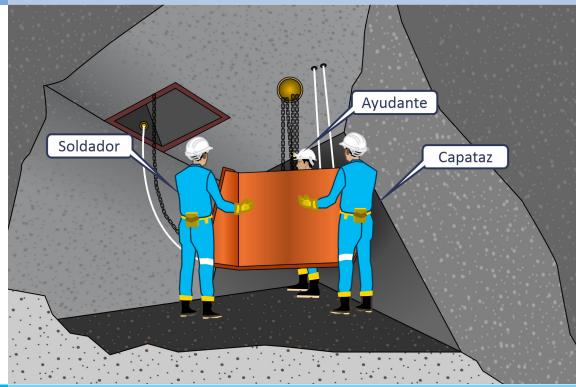
ANTES DEL ACCIDENTE

1. SEGÚN EL TIPO (*): Choques Contra o Golpes por objetos durante el manipuleo de materiales.

2. AGENTE CAUSANTE: Aparatos de izar.

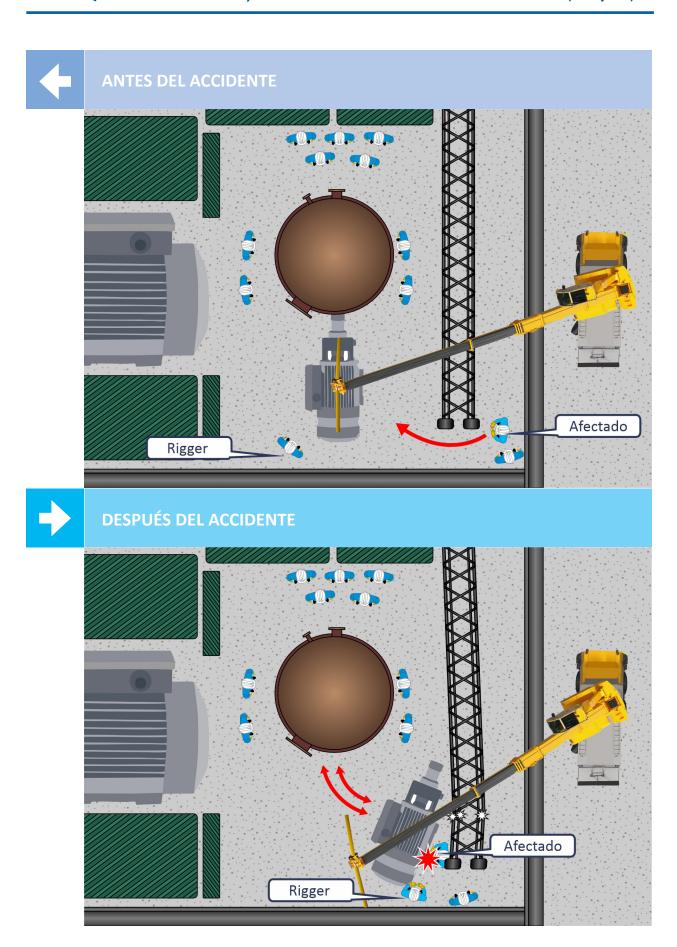
Como parte del desmontaje de equipos para la construcción del "Proyecto Optimización de Material Carbonoso (CMOP)", el día 8 de junio de 2023 dos ingenieros decidieron retirar, con el apoyo de una grúa, la bomba 3145-PPP120 A. Aproximadamente a las 02:00 horas el rigger de la grúa comunicó que la bomba 3145-PPP120 A ya estaba estrobada y lista para el izaje, sin advertir o ser comunicado que la bomba estaba adherida a la base con grout . Iniciada la maniobra de izaje, el operador de la grúa indicó que ya estaban en 6.00 t de presión sin que despegue la bomba. En ese momento, la bomba se desprendió violentamente y golpeó al capataz mecánico, causándole la muerte.

1. SEGÚN EL TIPO (*): Choques Contra o Golpes por objetos durante el manipuleo de materiales.

2. AGENTE CAUSANTE: Máquinas.

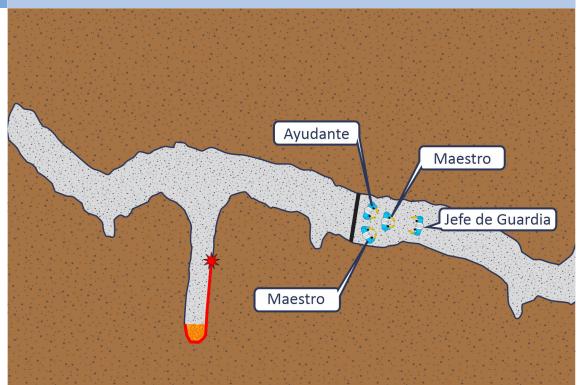
ANTES DEL ACCIDENTE

1. SEGÚN EL TIPO (*): Golpes por objetos en detonación de explosivos.

2. AGENTE CAUSANTE: Explosivos.

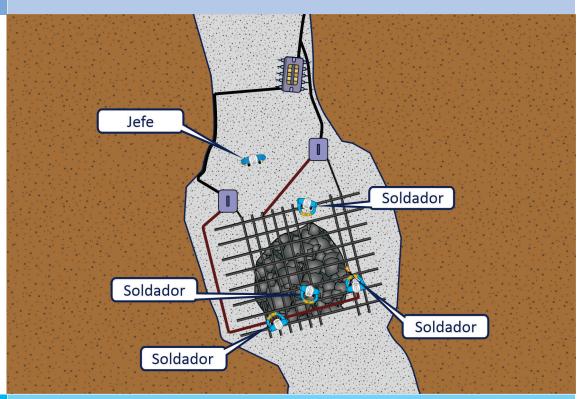
ANTES DEL ACCIDENTE

1. SEGÚN EL TIPO (*): Otros.

2. AGENTE CAUSANTE: Ambiente de trabajo.

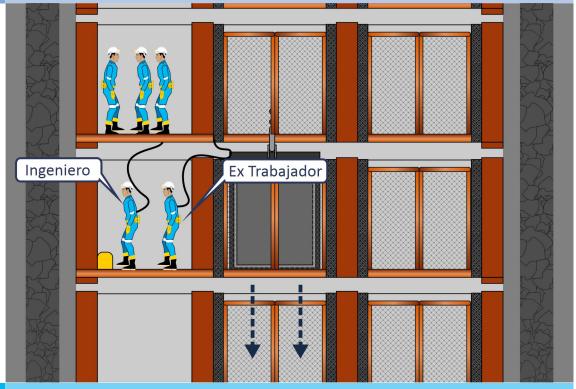
ANTES DEL ACCIDENTE

1. SEGÚN EL TIPO (*): Atrapado por o golpes por maquinarias en movimiento.

2. AGENTE CAUSANTE: Medios de transporte.
