INFORMACIÓN ESTADÍSTICA DE SEGURIDAD Y COMPENDIO ILUSTRATIVO DE ACCIDENTES MORTALES EN EL ÁMBITO DE LA MEDIANA Y GRAN MINERÍA – 2024

Primera edición: Octubre 2025

© Organismo Supervisor de la Inversión en Energía y Minería, Osinergmin, 2025 Calle Jorge Chávez 154 Miraflores, Lima, Perú

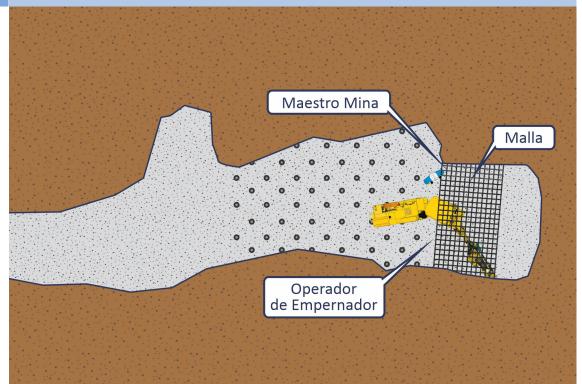
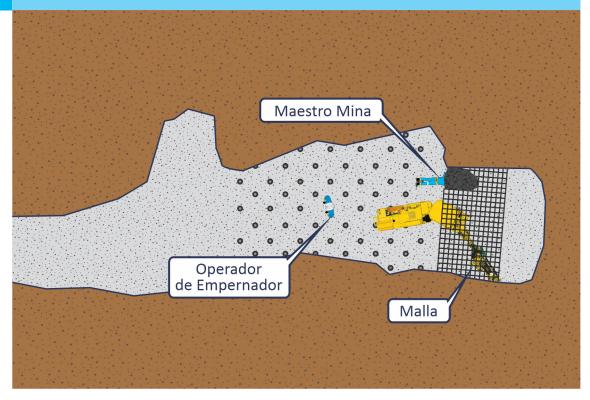
III. CROQUIS DEL ACCIDENTE, EN DOS MOMENTOS: ANTES Y DESPUÉS (Se adjunta)

El 8 de enero de 2024 (turno mañana), en la labor SN 310 E, Nivel 3200 de la Zona Disputada, el Jefe de Guardia, dispuso la orden de trabajo: realizar el sostenimiento con pernos Swellex y malla electrosoldada al Operador de Bolter y su ayudante (maestro mina).

Aproximadamente a las 10:10 horas, cuando el Operador de Bolter se encontraba realizando la perforación a la altura de la gradiente para instalar el último perno swellex junto con la malla y el maestro mina se encontraba ubicado bajo un techo sostenido con pernos swellex y malla cerca al hastial izquierdo; se desprende una roca que impacta sobre este último, luego de los trabajos de rescate, el médico confirmó el deceso del maestro mina.

SEGÚN EL TIPO (*): Desprendimiento de rocas.
 AGENTE CAUSANTE: Ambiente de trabajo.
 SEGÚN EL ORIGEN: Acto y Condición insegura.

- 1. La supervisión debio verificar el cumplimiento de los estándares de sostenimiento como es el estándar "Sostenimiento con Malla y Perno Swellex", verificándose que se debe aplicar sostenimiento adecuado de acuerdo al tipo de roca; siendo que, en el presente caso debió realizarse el sostenimiento con perno sistemático con distribución rectangular en la labor SN 310 E, Zona Disputada, Nivel 3200 ya que era lo que correspondía para el tipo de roca IIIA y IIIB. Numeral 4 del artículo 38 del RSSO.
- 2. Se debió realizar monitoreos periódicos de las vibraciones ejecutadas, en el presente caso en la Zona Veta Disputa no se realizó el monitoreo periódico. Artículo 236° del RSSO.

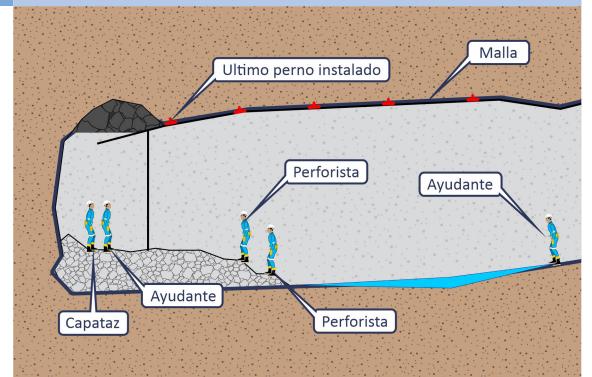
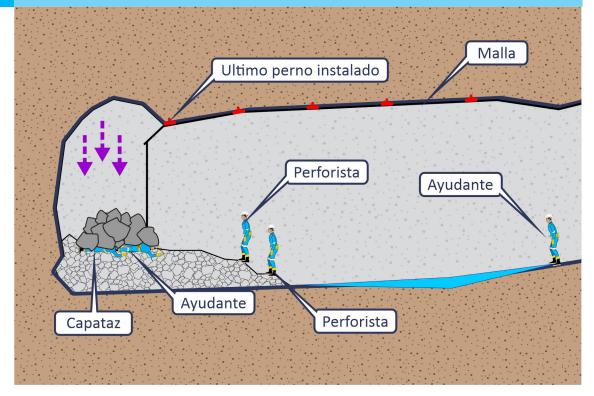
El día 20 de enero de 2024 (turno mañana), el capataz entrega la orden de trabajo de realizar sostenimiento con pernos helicoidales y malla electrosoldada en la labor RA Liz Nivel 2995, Veta Samy de la Zona Maro 3.

Aproximadamente a las 11:50 a.m., cuando se disponían a realizar el sostenimiento con perno helicoidal y malla en la mencionada labor, se produce un desprendimiento de roca de la corona de la labor, quedando atrapados bajo los escombros los trabajadores, el ayudante perforista y el capataz. Luego de las labores de rescate el 21 de enero de 2024 se produce el deceso del capataz.

SEGÚN EL TIPO (*) : Desprendimiento de rocas.
 AGENTE CAUSANTE : Ambiente de trabajo
 SEGÚN EL ORIGEN : Acto y Condición insegura.

1. Se debió controlar el riesgo de desprendimiento de rocas por la presencia de cuñas, formada por fracturas subhorizontales y subtransversales en la RA LIZA del nivel 2995 de la Veta Samy Zona MARO 3 identificadas en las evaluaciones geomecánicas. Literal I) del artículo 26° del RSSO.

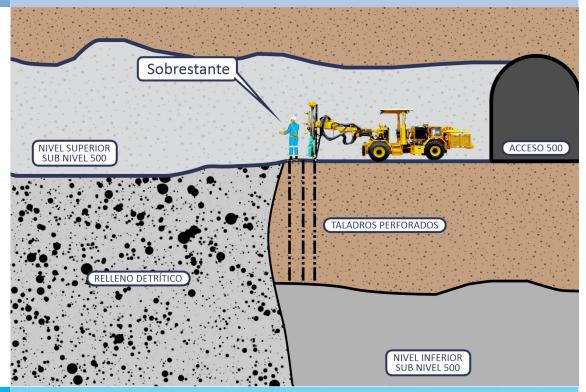
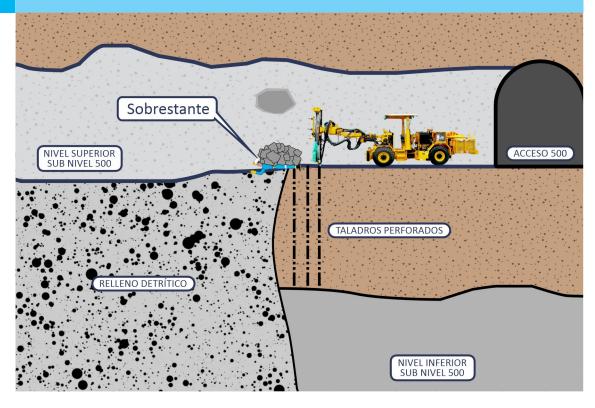
SEGÚN EL TIPO (*) : Desprendimiento de rocas.
 AGENTE CAUSANTE : Ambiente de trabajo

3. SEGÚN EL ORIGEN : Acto y Condición subestándar.

- 1. La supervisión debió verificar que en la labor Sub Nivel 500 Nv. 4250 Veta Raquel con tipo de roca IVA y sección de 4.00 x 4.00, se cumpla con el estándar "Sobrerotura de Labores", al haberse encontrado una dimensión de 9.28 m de ancho x 4.65 m de altura. Numeral 4 del artículo 38° del RSSO.

- 3. La supervisión debió verificar que se haya identificado en el IPERC el peligro de la cuña formada y sostenimiento inadecuado o dañado por las zonas de relajación debido a la presencia de fracturamientos sub paralelos identificados en el Sub Nivel 500 Nv. 4250 Veta Raquel, a fin de eliminar o minimizar el riesgo de caída de rocas. Numeral 3) del artículo 38° del RSSO.

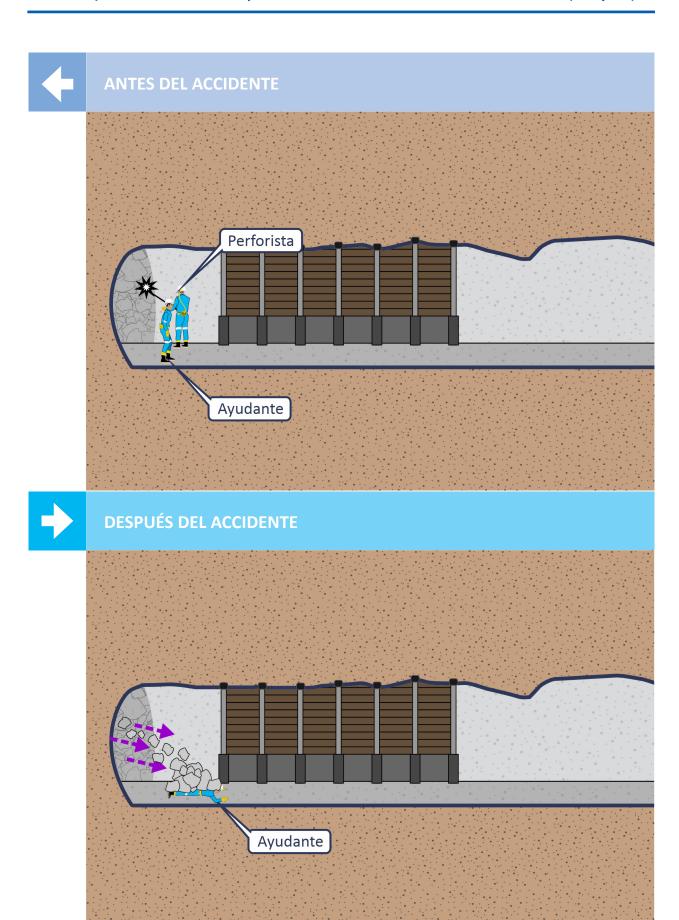
III. CROQUIS DEL ACCIDENTE, EN DOS MOMENTOS: ANTES Y DESPUÉS (Se adjunta)

Aproximadamente a las 15.30 p.m., el maestro perforista, el ayudante perforista iniciaban la actividad de perforación del primer taladro, decidiendo el maestro perforista ubicarse al lado derecho de la maquina perforadora, cuando se desprenden rocas e impactan al ayudante perforista. Luego del rescate se confirmó el deceso del ayudante perforista.

SEGÚN EL TIPO (*): Desprendimiento de rocas.
 AGENTE CAUSANTE: Ambiente de trabajo.

3. SEGÚN EL ORIGEN: Acto y Condición subestándar.

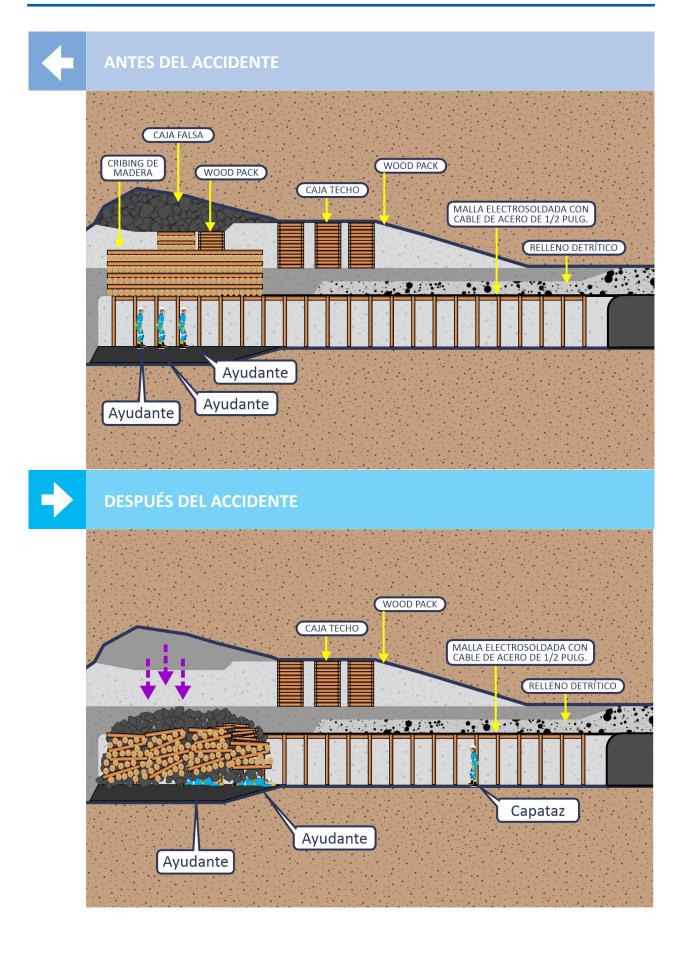
III. CROQUIS DEL ACCIDENTE, EN DOS MOMENTOS: ANTES Y DESPUÉS (Se adjunta)

SEGÚN EL TIPO (*): Desprendimiento de rocas.
 AGENTE CAUSANTE: Ambiente de trabajo.

3. SEGÚN EL ORIGEN: Acto y Condición subestándar.

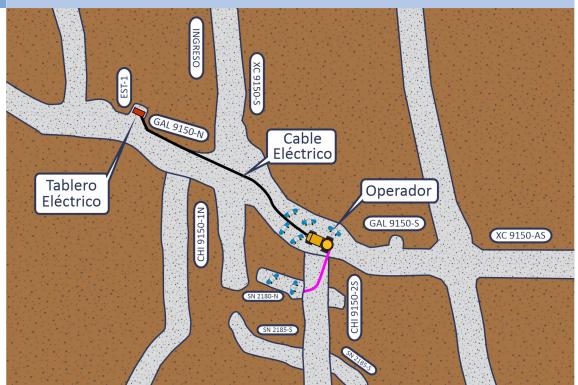
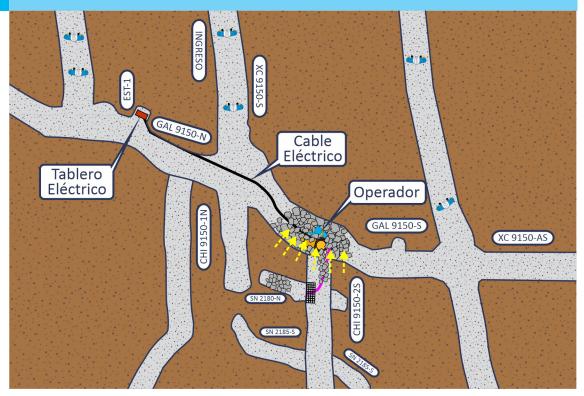
SEGÚN EL TIPO (*): Desprendimiento de rocas.
 AGENTE CAUSANTE: Ambiente de trabajo.

3. SEGÚN EL ORIGEN: Acto y Condición subestándar.

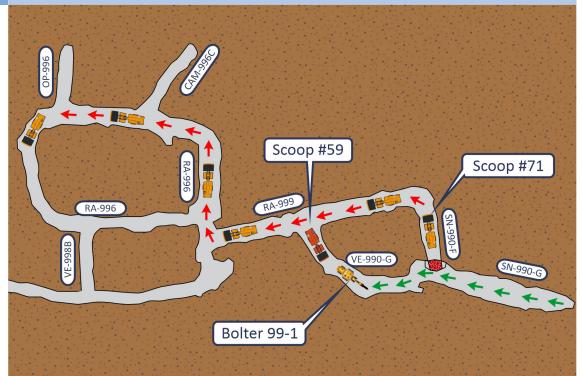
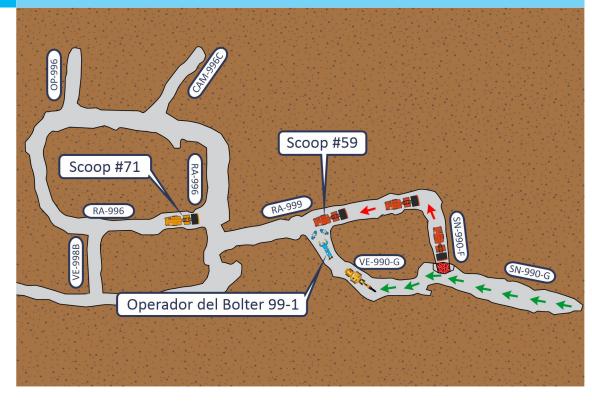
1. SEGÚN EL TIPO (*): Choques contra o atrapado en o golpes por vehículo motorizado.

2. AGENTE CAUSANTE: Máquinas para el trabajo en las minas.

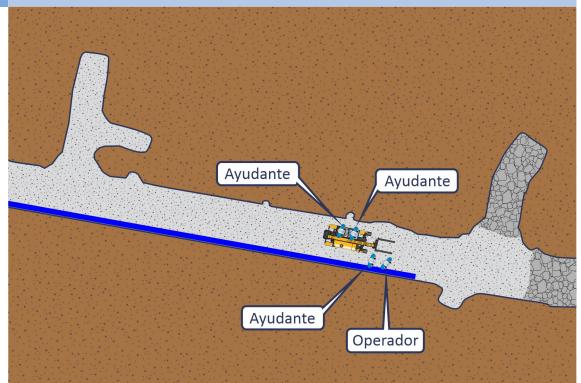
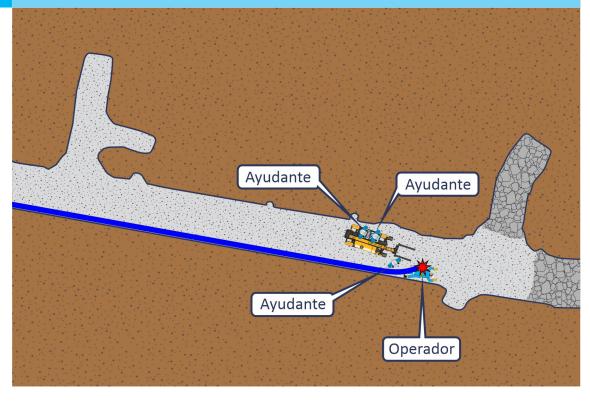
1. SEGÚN EL TIPO (*): Choques Contra o Golpes por objetos durante el manipuleo de materiales.

2. AGENTE CAUSANTE: Otros aparatos.

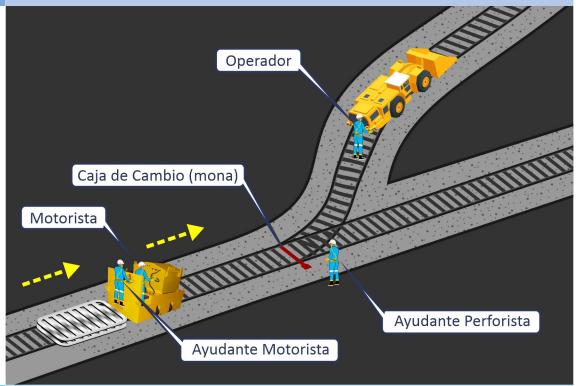
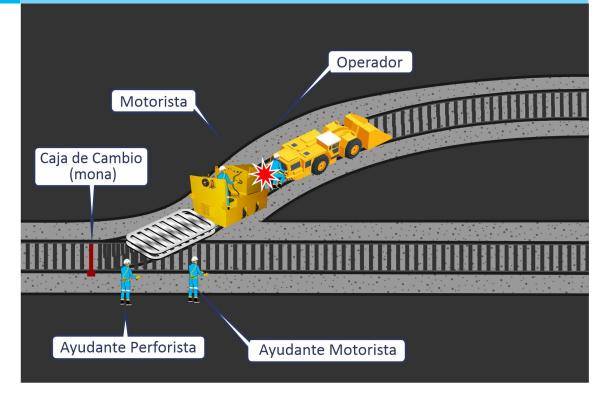
1. SEGÚN EL TIPO (*): Atrapado por o golpes por maquinarias en movimiento.

2. AGENTE CAUSANTE: Maquinas de transporte por vía férrea.

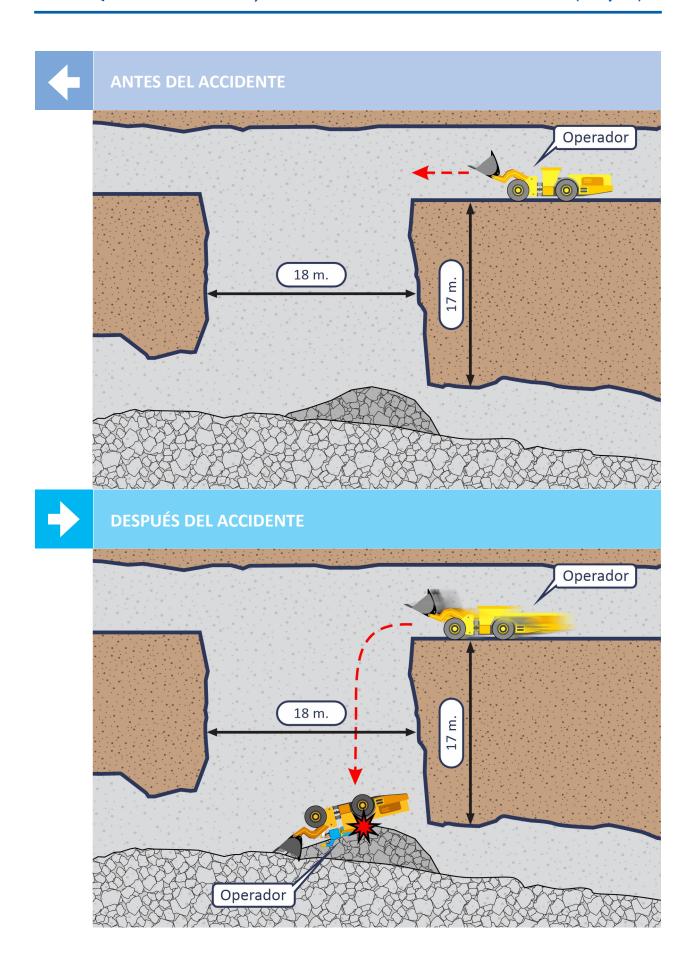
III. CROQUIS DEL ACCIDENTE, EN DOS MOMENTOS: ANTES Y DESPUÉS (Se adjunta)

Luego, se habilita el acceso del pie del tajo del Nv. 3750 para el ingreso del médico ocupacional quien constata el deceso del operador de sccop.

1. SEGÚN EL TIPO (*): Atrapado por o golpes por maquinarias en movimiento.

2. AGENTE CAUSANTE: Maquinas para el trabajo en las minas.

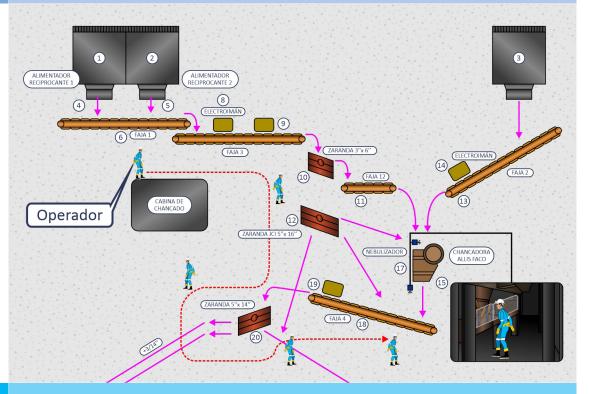
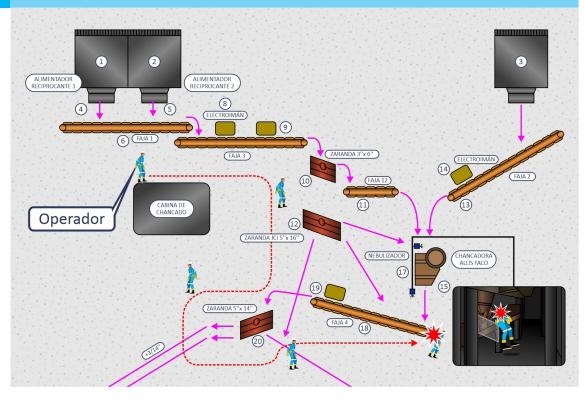
1. SEGÚN EL TIPO (*): Atrapado por o golpes por maquinarias en movimiento.

2. AGENTE CAUSANTE: Maquinas.

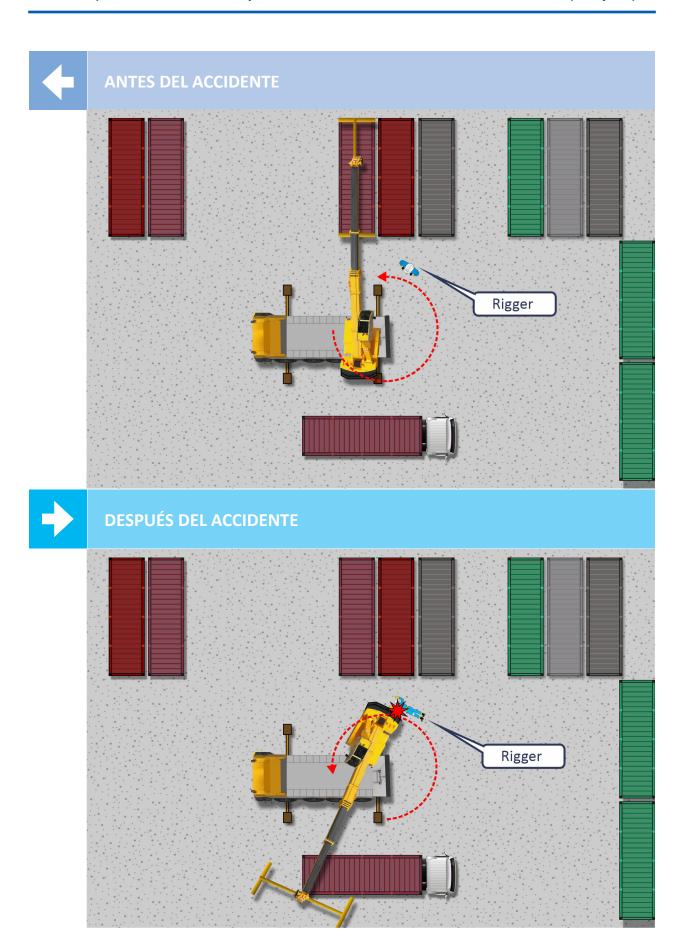
III. CROQUIS DEL ACCIDENTE, EN DOS MOMENTOS: ANTES Y DESPUÉS (Se adjunta)

De las 15:05 a las 15:10 horas, durante los trabajos de descarga del segundo camión el rigger se desplazó en dirección hacia el lado del contenedor que se encontraba en dirección de la grúa, instantes en el cual fue impactado con el contrapeso de la grúa, cayendo al piso con lesiones fatales.

1. SEGÚN EL TIPO (*): Atrapado por o golpes por maquinarias en movimiento.

2. AGENTE CAUSANTE: Aparatos de izar.

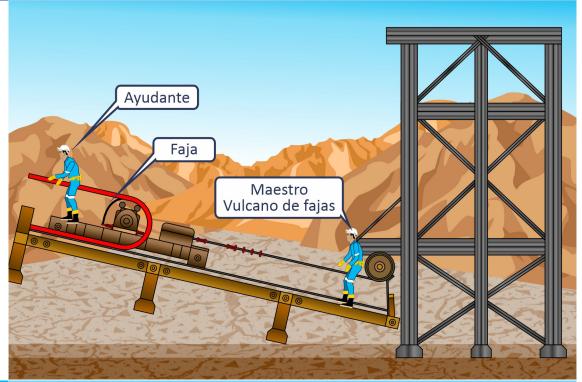
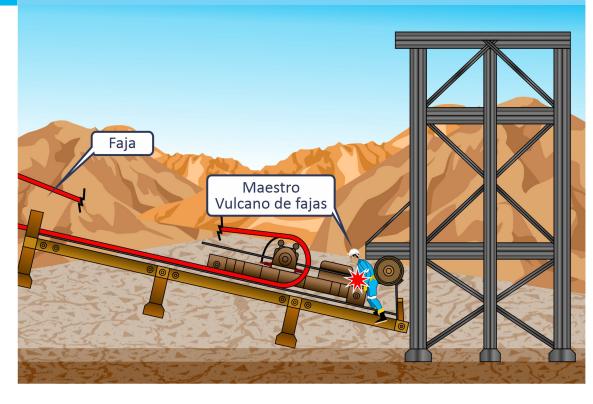
1. SEGÚN EL TIPO (*): Atrapado por o golpes por maquinarias en movimiento.

2. AGENTE CAUSANTE: Maquinas.
