FICHA DE APRENDIZAJE:

# Accidentes por desprendimiento de rocas

BUENAVENTURA

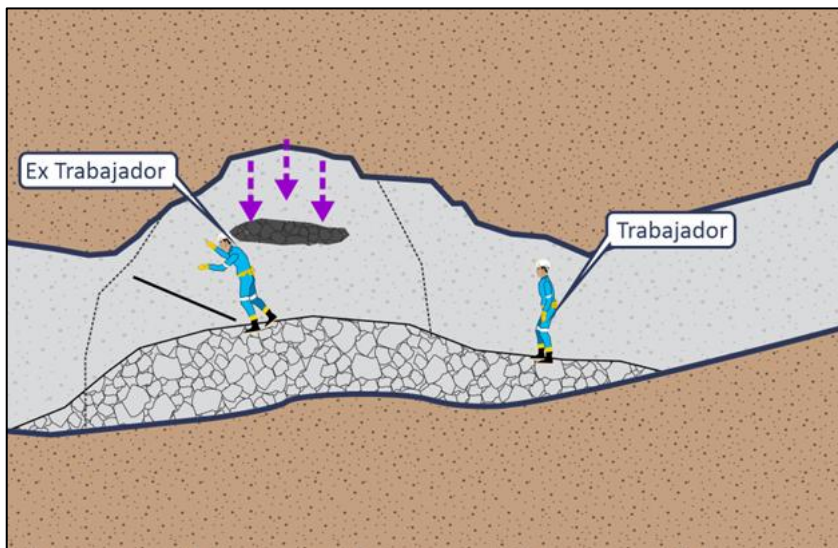
Los maestros perforistas llegan a la labor para realizar el desate y sostenimiento de una voladura en realce de la guardia anterior.

Cuando realizaban el desatado de rocas con barretillas en avanzada, realizan una prueba de sonido e identificaron una cuña.

Ante ello, uno de los maestros perforistas (accidentado) decide bordear la intersección (zona sin sostenimiento) y cuando desataba el hastial izquierdo se desprendió la cuña que cayó sobre él.

1. No ingresar debajo de una corona/hastiales sin sostenimiento para continuar desatando.
2. El desate se realiza en avanzada y siempre se debe permanecer debajo de una zona sostenida; si ya no tengo alcance para seguir desatando, colocar el sostenimiento.
3. Usar las longitudes de las barretillas de acuerdo a la necesidad y secciones de la labor.

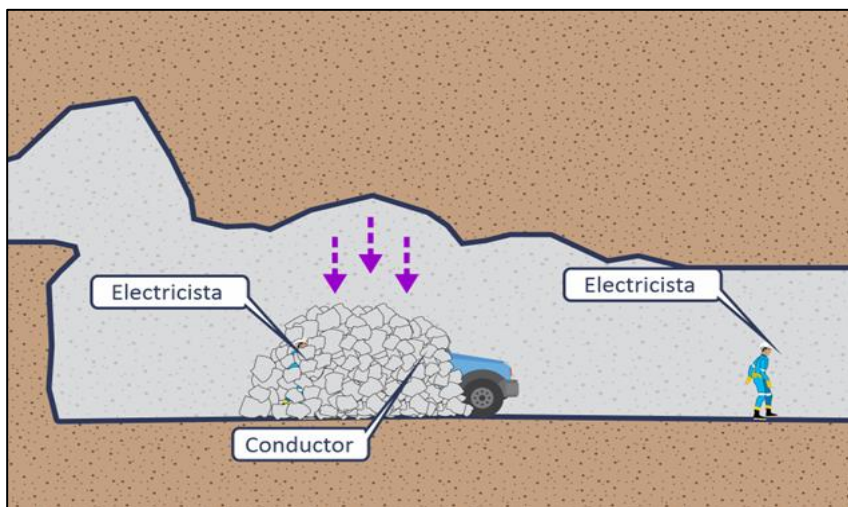
Dos electricistas y el conductor de la camioneta llegan a la intersección del tajo; los electricistas descienden de la camioneta para bajar los tableros de la tolva de la camioneta mientras el conductor aún permanecía en la cabina de la misma.

En esos momento, se desploma la corona venciendo la resistencia del sostenimiento instalado, produciendo la muerte de un electricista y el conductor, el otro electricista sufre contusiones.

Cabe precisar que la zona del evento estaba paralizado.

1. Para el re ingreso a zonas paralizadas se debe elaborar un plan de trabajo que permita identificar las condiciones críticas ( geomecánica, ventilación, etc.) y establecer un plan de acción antes de programar actividades operativas.
2. Contar con monitoreo micro sísmico en zonas donde se tiene probabilidad de estallido de rocas en base al estudio geomecánico y elaborar análisis de sensibilidad con rangos de detección de localización.

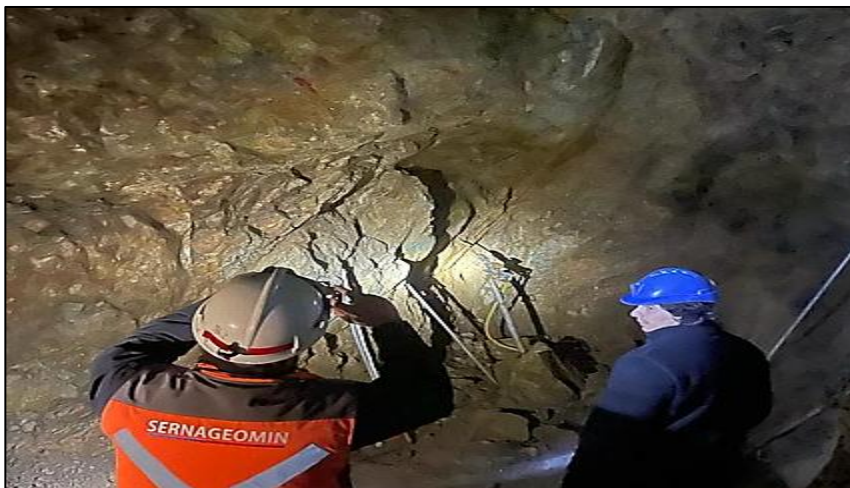
Cuando un perforista y su ayudante realizan tareas de perforación en una labor de avance, de la corona del frente se desprende aproximadamente 2 toneladas de rocas que cae sobre el ayudante produciendo su fallecimiento.

El perforista resulto atrapado y herido con una fractura en la cadera siendo rescatado por otro trabajador.

1. Toda labor debe contar con su indicación geomecánica actualizada que permita identificar el comportamiento de macizo rocoso, presencia de fallas, presencia de planchones y establecer las necesidades de sostenimiento.
2. Cualquier modificación del método de explotación original debe ser revisado y validado por las áreas responsables aplicando gestión del cambio.
3. Los trabajadores deben ser capacitados y entrenados en los cambios y modificaciones que se realiza en las actividades ya sea por método, equipos, entre otros.

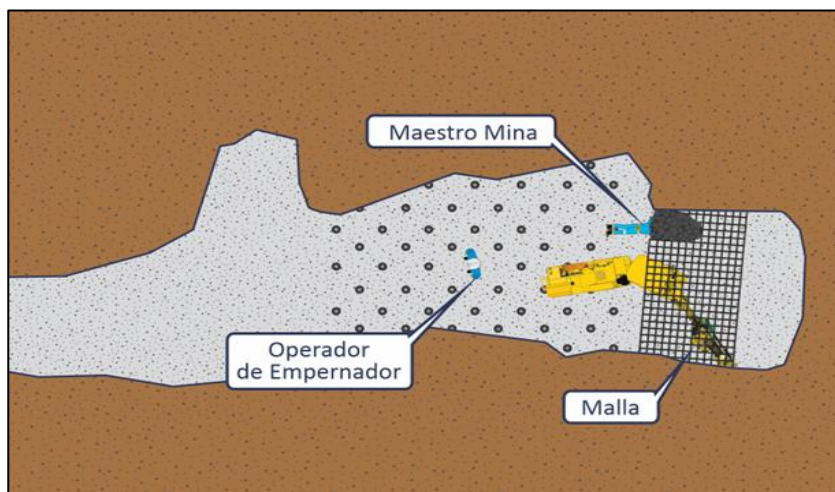
El Jefe de Guardia, dispuso la orden de trabajo: realizar el sostenimiento con pernos Swellex y malla electrosoldada al Operador de Bolter y su maestro mina (ayudante).

Cuando el Operador de Bolter se encontraba realizando la perforación a la altura de la gradiente para instalar el último perno junto con la malla y el maestro mina se encontraba ubicado bajo un techo sostenido con pernos y malla cerca al hastial izquierdo; se desprende una roca que impacta sobre este último generando su deceso.

1. La supervisión debe verificar el cumplimiento del sostenimiento de acuerdo con la evaluación geomecánica; siendo que, en el presente caso debió realizarse el sostenimiento con perno sistemático con distribución rectangular y no se cumple.
2. Realizar los monitoreos periódicos de las vibraciones ejecutadas conforme a los procedimientos de la empresa.

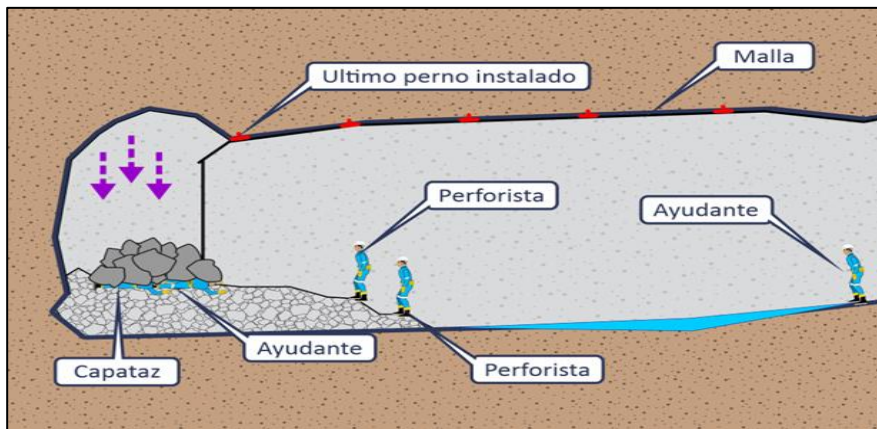
El capataz entrega la orden de trabajo de realizar sostenimiento con pernos helicoidales y malla electrosoldada en la labor y luego llega a la labor a las 11:50am

Cuando el capataz y uno de los ayudantes se encontraban al tope de la labor (zona sin sostenimiento) revisando las condiciones, se produce un desprendimiento de roca de la corona de la labor quedando atrapados bajo los escombros.

1. Nunca se deben ubicar debajo de la zona sin sostenimiento para realizar tareas auxiliares, aún así se encuentre desatado.
2. La supervisión debe tomar en cuenta las condiciones del macizo rocoso como presencia de cuñas formado por fracturas horizontales y subtransversales que menciona la indicación geomecánica.
3. La supervisión debe evaluar los riesgos en el área de trabajo.

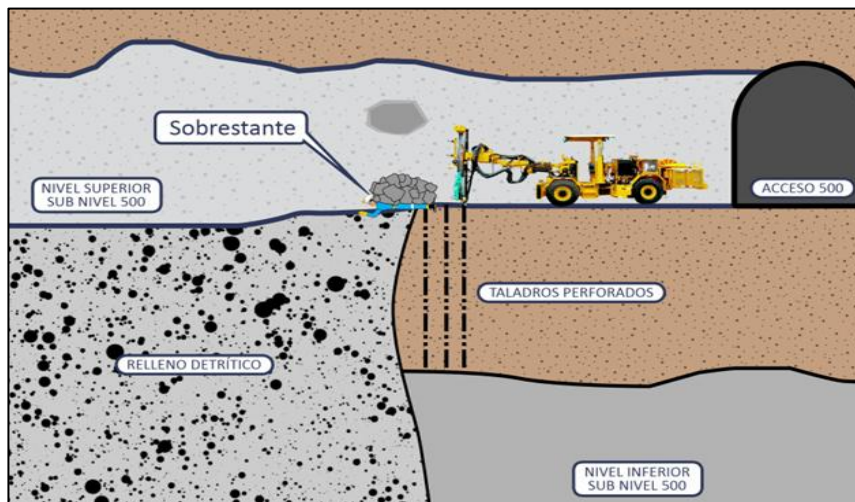
En el sub nivel, el capataz dispuso la orden de trabajo: perforación de taladros largos al Operador del equipo Raptor y su ayudante.

Luego el operador del equipo y su ayudante se encontraban verificando el equipo desde la parte posterior cuando llega el capataz.

El capataz ingresa al frente de la labor para realizar el recorrido de las labores y verificar el avance del trabajo cuando se produce el desprendimiento de shotcrete y de rocas del hastial izquierdo produciendo su muerte.

1. Se debe mantener las secciones de acuerdo con el tipo de roca y no generar sobre excavación. Para este evento la sección era 4m x 4m y se encontró una dimensión de 9.28m de ancho x 4.65m de altura.
2. Se debe cumplir con el sostenimiento de la indicación geomecánica en base al tipo de roca; Se recomendó colocar cable bolting y no se ejecutó.
3. La supervisión debe identificar en el IPERC el peligro de las condiciones de la labor (sobreexcavación y sostenimiento inadecuado) para tomar las acciones de control.

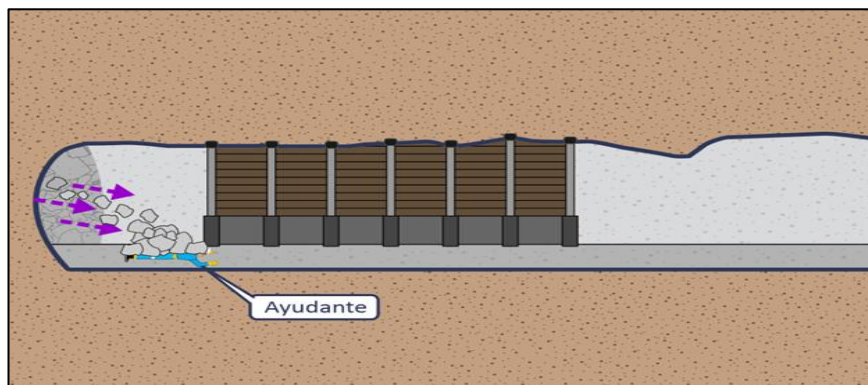
El supervisor dispuso la orden de trabajo en el by pass: ventilar y desatar rocas sueltas, armar cimbra con todos sus elementos, perforación y voladura al final sección para cimbra.

El maestro perforista y ayudante perforista iniciaban la actividad de perforación del primer taladro, decidiendo el maestro perforista ubicarse al lado derecho de la maquina perforadora, cuando se desprenden rocas e impactan al ayudante perforista. Luego del rescate se confirmó el deceso del ayudante perforista.

1. Estudio geomecánico local debe contemplar una evaluación y análisis de los eventos por liberación de energía (estallido de rocas) o sismicidad inducida.
2. Llevar un registro de monitoreo de estallido de rocas que viene ocurriendo en la unidad para establecer controles por radio de influencia.
3. Se debe cumplir con el estándar de sostenimiento con cimbras, donde indica colocar el marchavante de avance o guardacabeza como sostenimiento preventivo.

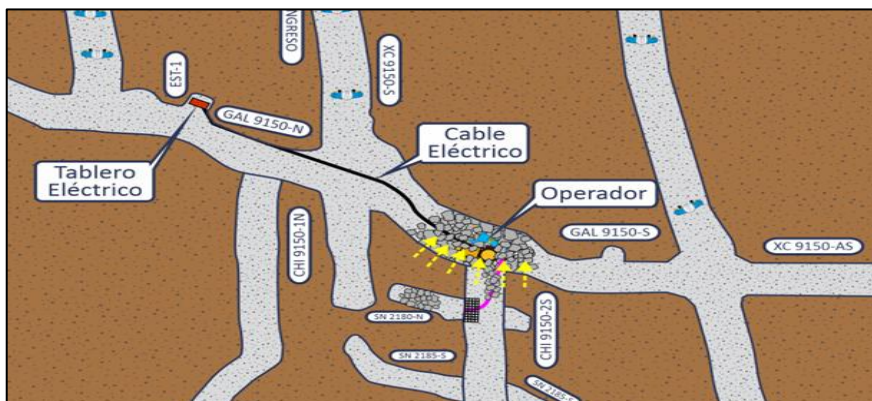
Se forman 2 cuadrillas para el acondicionamiento de un sub nivel (primera cuadrilla para desate y limpieza, segunda cuadrilla para sostenimiento con shotcrete).

Cuando el maestro lanzador de shotcrete llega a la intersección de una chimenea con el sub nivel, sucede un estallido de roca a 5 m del hastial derecho quedando el maestro atrapado por el material desprendido produciendo su deceso. Asimismo, el evento afectó a otros 4 trabajadores.

1. Se debe contar con un estudio geomecánico actualizado que contemple el tipo de sostenimiento para liberación de energía (estallido de rocas).
2. Llevar un registro de monitoreo de estallido de rocas que viene ocurriendo en la unidad para establecer controles por radio de influencia.

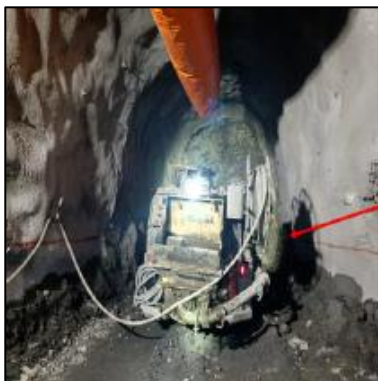
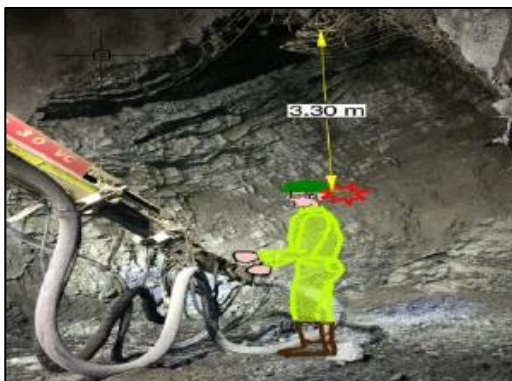
En el frente de la labor dispara en la guardia anterior, el operador del robot identifica que no se estaba bombeando el shotcrete y procede a limpiar la línea de descarga hasta la llegada de los técnicos.

El operador del robot solicita a su ayudante que le pase la llave francesa, luego se dirige a la puntera del equipo lanzador, la misma que estaba ubicada sobre techo sin sostenimiento.

En esos instantes el Ayudante escucha un sonido de golpe, por lo cual voltea la mirada e identifica a su compañero caído en el piso sin el protector.

1. El personal no se debe exponer a la zona sin sostenimiento.
2. Se debe realizar el sostenimiento dentro del tiempo de autosuporte de acuerdo con la indicación geomecánica.
3. Implementar zonas de atención estandarizadas para revisión y mantenimiento menor de equipos.

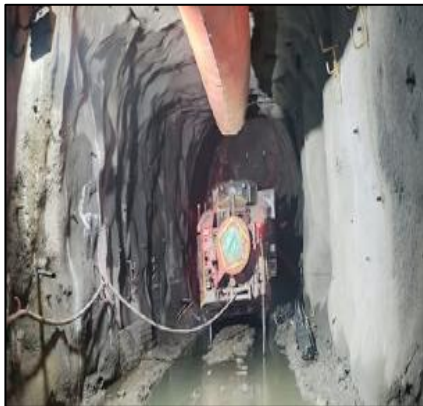
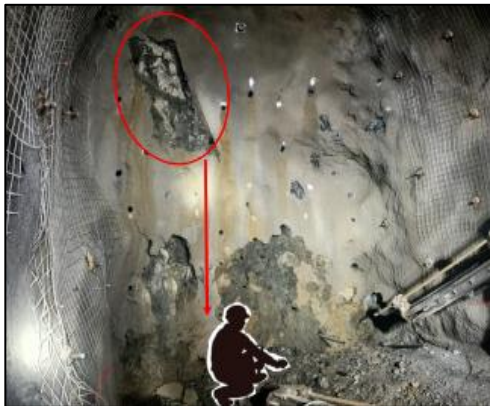
El operador después de culminar la perforación de todos los taladros del lado izquierdo, procede a bajar el brazo y apagar el motor; se baja del equipo para traer tubería de PVC y ayuda con entubar los taladros.

Luego coordina con su ayudante para que cambie la broca de 45 mm por la broca rimadora, en esos momentos, se desprende fragmento de shotcrete de sacrificio del tope de la labor, rozando en el protector de cabeza y la espalda del trabajador.

1. Actualizar el procedimiento de perforación de frente con jumbo considerando retraer el brazo para mantenerse alejado del frente en el cambio de la broca.
2. Validar que las especificaciones de lanzamiento de shotcrete (espesor) sea de acuerdo con la indicación geomecánica.

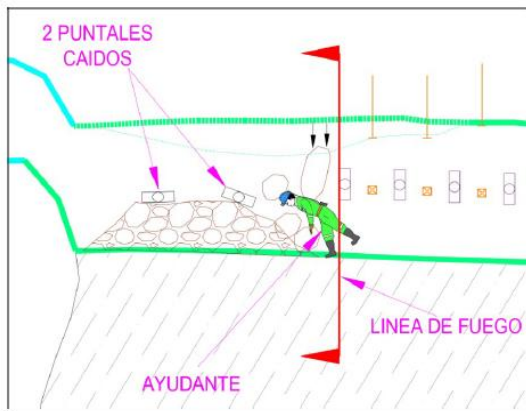
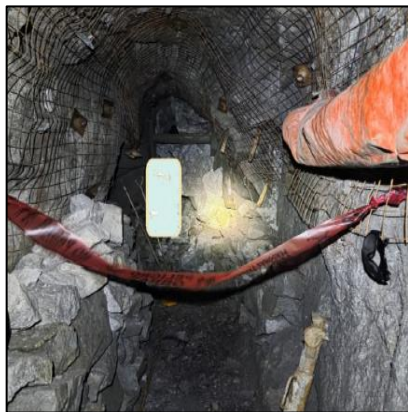
El Maestro perforista y su ayudante (accidentado), empezaron con el desatado de rocas en avanzada, culminado el desate, el maestro sale del tajo para cortar un puntal y luego instalar en la zona desatada.

Cuando el Maestro perforista se encontraba cortando el puntal, escucha un ruido de caída de rocas y al regresar hacia la zona de limpieza donde encuentra ala ayudante atrapado por rocas que habían caído de la caja techo.

1. Cumplir con los procedimientos que indican la NO exposición a zonas sin sostenimiento para realizar alguna tarea.
2. Para voladuras secundarios se debe realizar las mallas de perforación y de carguío de explosivos considerando las características geomecánicas del macizo rocoso
3. La supervisión debe tomar en cuenta las condiciones del macizo rocoso (evaluación geomecánica local) para el diseño de explotación.

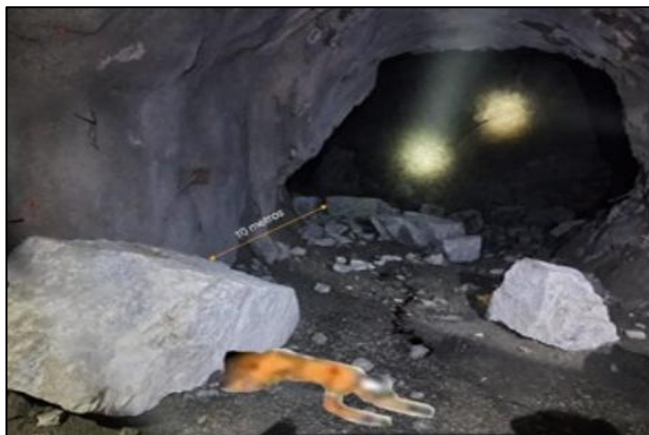
El jefe de mina retira el bloqueo instalado a 10 metros del tajo, en esos instantes se habría producido el desprendimiento de un banco de roca en el interior de un tajo.

El banco al impactar contra el piso, este se fragmenta, generando la proyección de fragmentos de roca a través de la ventana, un fragmento de roca de dimensiones aproximadas de 1.4m x 1.1m x 0.87m impacta en el supervisor produciendo su deceso.

1. Todos los tajos deben contar con bloqueo rígido y nadie debe retirar salvo la autorización que indica el procedimiento.
2. La malla de carguío de voladura debe considerar las características del macizo rocoso para evitar sobre excavación.
3. La supervisión debe evaluar los riesgos en el área de trabajo.

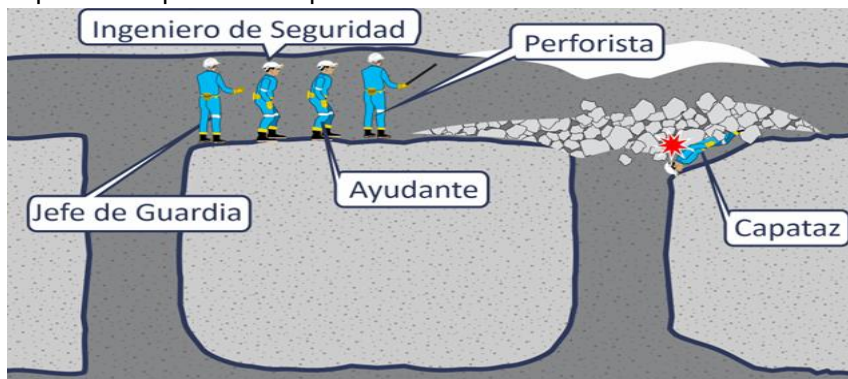
La supervisión advirtió la presencia de un bloque de roca suspendido ("piñata") sostenido deficientemente por un solo perno split set sobresalido 30 cm y entonces se programó el desate de rocas.

El capataz en la intersección observando al perforista aplicar fuerza repetida para mover la roca suelta; en esos momentos se generó un estruendo y el colapso repentino de la corona en toda esa sección, desprendiéndose la masa rocosa en su totalidad y originando una nube de polvo atrapando al capataz.

1. En el IPERC se debe considerar escenarios asociados a eventos microsísmicos. La identificación de una condición inestable debe traducirse en controles efectivos sobre la zona de influencia, línea de fuego y ubicación de los trabajadores.
2. La identificación de cuñas debe estar sustentada en una evaluación geomecánica para determinar sus dimensiones, mecanismo potencial de falla y estabilidad antes de seleccionar el sostenimiento. Las dimensiones de la cuña deben contrastarse con la capacidad portante y longitud de anclaje de los pernos, evaluando previamente alternativas como el perfilado, sostenimiento activo o sostenimiento pasivo, según corresponda.
