FICHA DE APRENDIZAJE:

Accidentes por desprendimiento de rocas

BUENAVENTURA

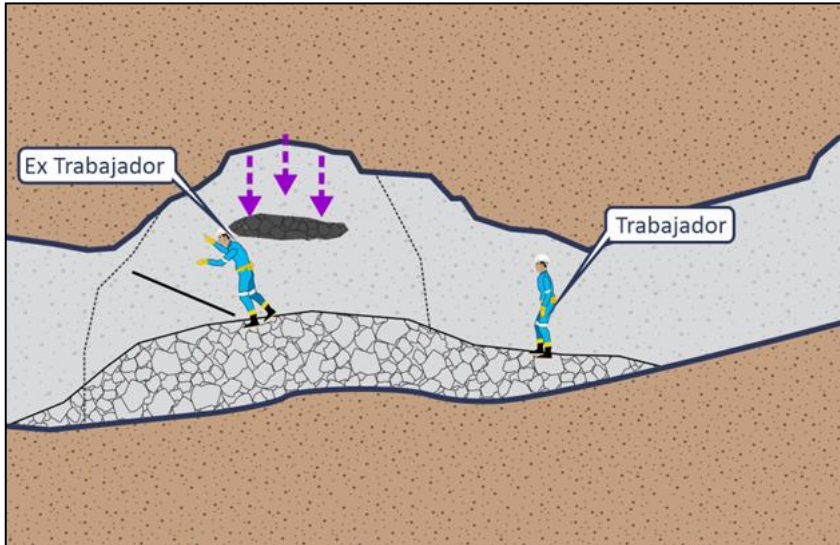
Los maestros perforistas llegan a la labor para realizar el desate y sostenimiento de una voladura en realce de la guardia anterior.

Cuando realizaban el desatado de rocas con barretillas en avanzada, realizan una prueba de sonido e identificaron una cuña.

Ante ello, uno de los maestros perforistas (accidentado) decide bordear la intersección (zona sin sostenimiento) y cuando desataba el hastial izquierdo se desprendió la cuña que cayó sobre él.

Julio 2023 / Minería subterránea / Contratista Minero

Maestro perforista - Accidente mortal

1. No ingresar debajo de una corona/hastiales sin sostenimiento para continuar desatando.
2. El desate se realiza en avanzada y siempre se debe permanecer debajo de una zona sostenida; si ya no tengo alcance para seguir desatando, colocar el sostenimiento.
3. Usar las longitudes de las barretillas de acuerdo a la necesidad y secciones de la labor.

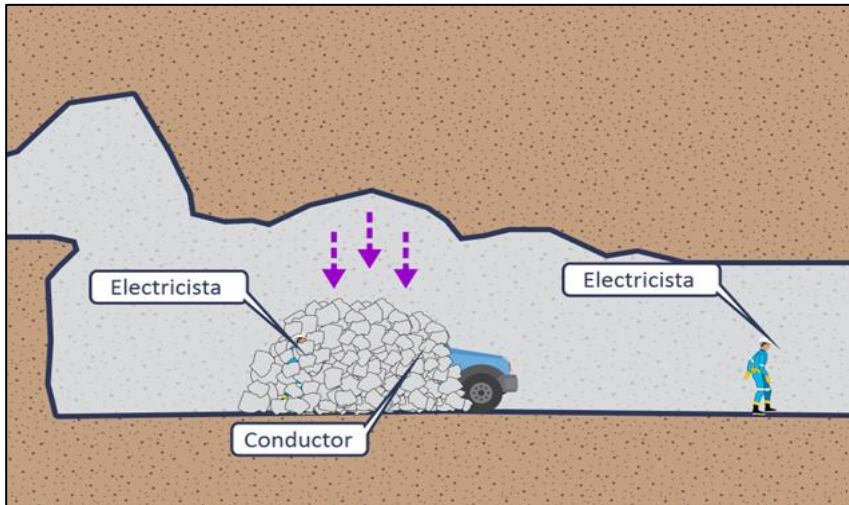
Dos electricistas y el conductor de la camioneta llegan a la intersección del tajo; los electricistas descienden de la camioneta para bajar los tableros de la tolva de la camioneta mientras el conductor aún permanecía en la cabina de la misma.

En esos momento, se desploma la corona venciendo la resistencia del sostenimiento instalado, produciendo la muerte de un electricista y el conductor, el otro electricista sufre contusiones.

Cabe precisar que la zona del evento estaba paralizado.

Setiembre 2023 / Minería subterránea / Empresa Contratista

Electricista y Conductor- Accidente Mortal

1. Para el re ingreso a zonas paralizadas se debe elaborar un plan de trabajo que permita identificar las condiciones críticas (geomecánica, ventilación, etc.) y establecer un plan de acción antes de programar actividades operativas.
2. Contar con monitoreo micro sísmico en zonas donde se tiene probabilidad de estallido de rocas en base al estudio geomecánico y elaborar análisis de sensibilidad con rangos de detección de localización.

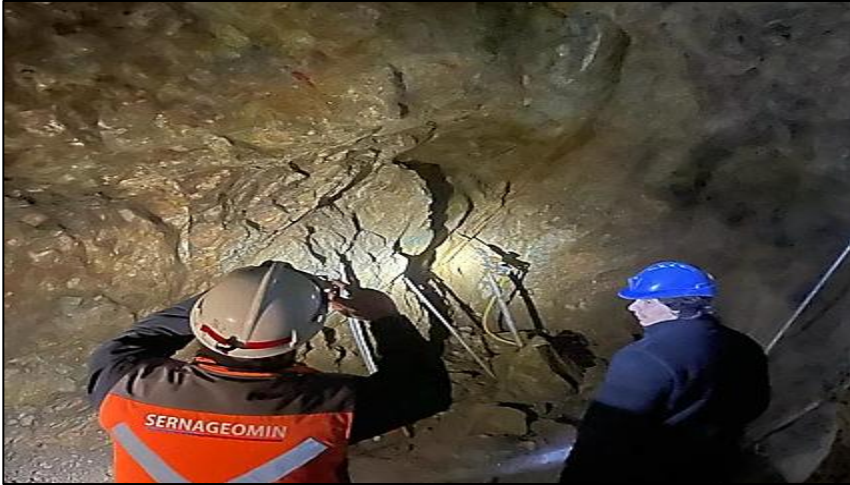
Cuando un perforista y su ayudante realizan tareas de perforación en una labor de avance, de la corona del frente se desprende aproximadamente 2 toneladas de rocas que cae sobre el ayudante produciendo su fallecimiento.

El perforista resulto atrapado y herido con una fractura en la cadera siendo rescatado por otro trabajador.

Octubre 2023 / Minería subterránea / Empresa Contratista

Ayudante perforista- Accidente mortal

1. Toda labor debe contar con su indicación geomecánica actualizada que permita identificar el comportamiento de macizo rocoso, presencia de fallas, presencia de planchones y establecer las necesidades de sostenimiento.
2. Cualquier modificación del método de explotación original debe ser revisado y validado por las áreas responsables aplicando gestión del cambio.
3. Los trabajadores deben ser capacitados y entrenados en los cambios y modificaciones que se realiza en las actividades ya sea por método, equipos, entre otros.

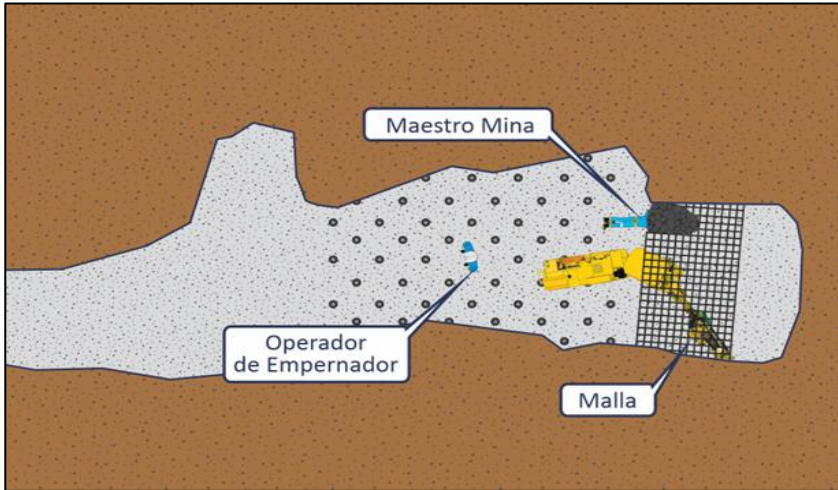
El Jefe de Guardia, dispuso la orden de trabajo: realizar el sostenimiento con pernos Swellex y malla electrosoldada al Operador de Bolter y su maestro mina (ayudante).

Cuando el Operador de Bolter se encontraba realizando la perforación a la altura de la gradiente para instalar el último perno junto con la malla y el maestro mina se encontraba ubicado bajo un techo sostenido con pernos y malla cerca al hastial izquierdo; se desprende una roca que impacta sobre este último generando su deceso.

Enero 2024 / Minería subterránea / Empresa Contratista

Ayudante de equipo - Accidente Mortal

1. La supervisión debe verificar el cumplimiento del sostenimiento de acuerdo con la evaluación geomecánica; siendo que, en el presente caso debió realizarse el sostenimiento con perno sistemático con distribución rectangular y no se cumple.
2. Realizar los monitoreos periódicos de las vibraciones ejecutadas conforme a los procedimientos de la empresa.

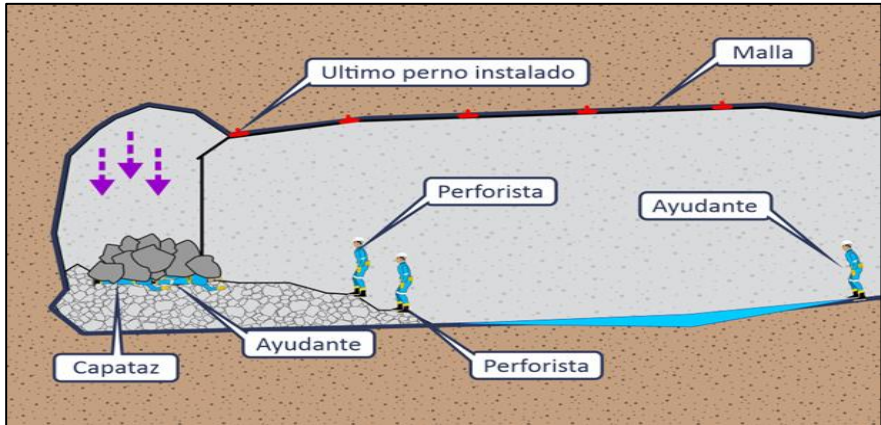
El capataz entrega la orden de trabajo de realizar sostenimiento con pernos helicoidales y malla electrosoldada en la labor y luego llega a la labor a las 11:50am

Cuando el capataz y uno de los ayudantes se encontraban al tope de la labor (zona sin sostenimiento) revisando las condiciones, se produce un desprendimiento de roca de la corona de la labor quedando atrapados bajo los escombros.

Enero 2024 / Minería subterránea / Contratista minero

Capataz/Ayudante perforista - Accidente Mortal

1. Nunca se deben ubicar debajo de la zona sin sostenimiento para realizar tareas auxiliares, aún así se encuentre desatado.
2. La supervisión debe tomar en cuenta las condiciones del macizo rocoso como presencia de cuñas formado por fracturas horizontales y subtransversales que menciona la indicación geomecánica.
3. La supervisión debe evaluar los riesgos en el área de trabajo.

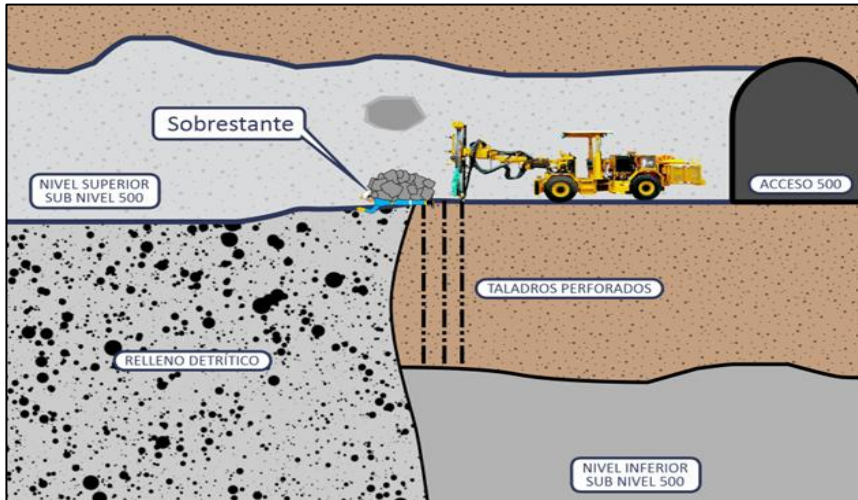
En el sub nivel, el capataz dispuso la orden de trabajo: perforación de taladros largos al Operador del equipo Raptor y su ayudante.

Luego el operador del equipo y su ayudante se encontraban verificando el equipo desde la parte posterior cuando llega el capataz.

El capataz ingresa al frente de la labor para realizar el recorrido de las labores y verificar el avance del trabajo cuando se produce el desprendimiento de shotcrete y de rocas del hastial izquierdo produciendo su muerte.

Marzo 2024 / Interior mina / Empresa Titular

Supervisor – Accidente mortal

1. Se debe mantener las secciones de acuerdo con el tipo de roca y no generar sobre excavación. Para este evento la sección era 4m x 4m y se encontró una dimensión de 9.28m de ancho x 4.65m de altura.
2. Se debe cumplir con el sostenimiento de la indicación geomecánica en base al tipo de roca; Se recomendó colocar cable bolting y no se ejecutó.
3. La supervisión debe identificar en el IPERC el peligro de las condiciones de la labor (sobree excavación y sostenimiento inadecuado) para tomar las acciones de control.

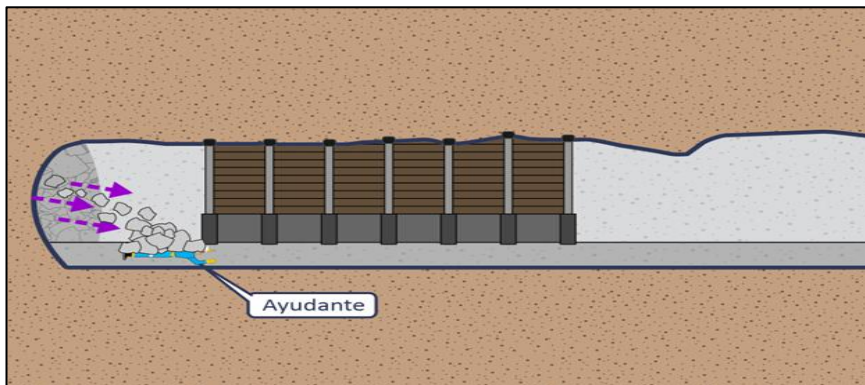
El supervisor dispuso la orden de trabajo en el by pass: ventilar y desatar rocas sueltas, armar cimbra con todos sus elementos, perforación y voladura al final sección para cimbra.

El maestro perforista y ayudante perforista iniciaban la actividad de perforación del primer taladro, decidiendo el maestro perforista ubicarse al lado derecho de la maquina perforadora, cuando se desprenden rocas e impactan al ayudante perforista. Luego del rescate se confirmó el deceso del ayudante perforista.

Abril 2024 / Interior mina / Empresa Contratista

Ayudante perforista - Accidente mortal

1. Estudio geomecánico local debe contemplar una evaluación y análisis de los eventos por liberación de energía (estallido de rocas) o sismicidad inducida.
2. Llevar un registro de monitoreo de estallido de rocas que viene ocurriendo en la unidad para establecer controles por radio de influencia.
3. Se debe cumplir con el estándar de sostenimiento con cimbras, donde indica colocar el marchavante de avance o guardacabeza como sostenimiento preventivo.

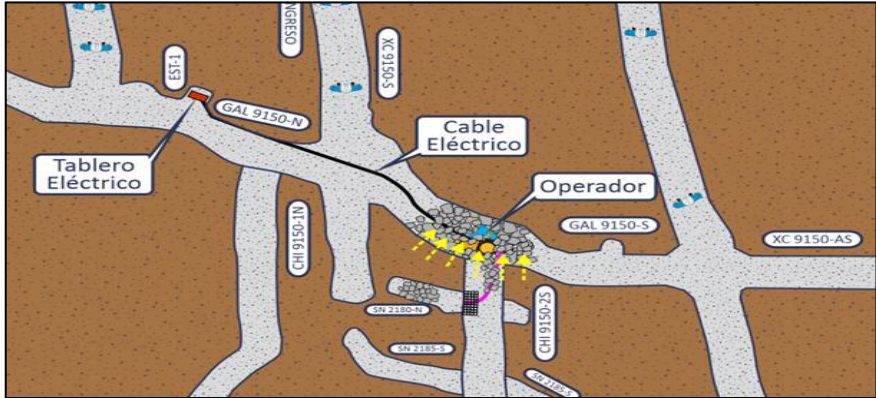
Se forman 2 cuadrillas para el acondicionamiento de un sub nivel (primera cuadrilla para desate y limpieza, segunda cuadrilla para sostenimiento con shotcrete).

Cuando el maestro lanzador de shotcrete llega a la intersección de una chimenea con el sub nivel, sucede un estallido de roca a 5 m del hastial derecho quedando el maestro atrapado por el material desprendido produciendo su deceso. Asimismo, el evento afectó a otros 4 trabajadores.

Julio 2024 / Interior mina / Contratista minero

Operador de equipo - Accidente mortal

1. Se debe contar con un estudio geomecánico actualizado que contemple el tipo de sostenimiento para liberación de energía (estallido de rocas).
2. Llevar un registro de monitoreo de estallido de rocas que viene ocurriendo en la unidad para establecer controles por radio de influencia.

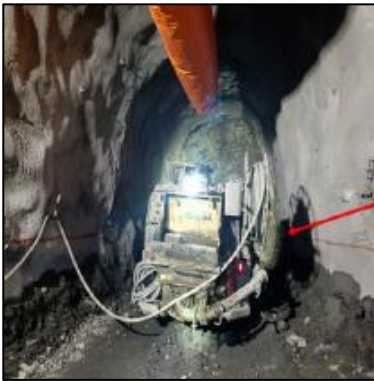
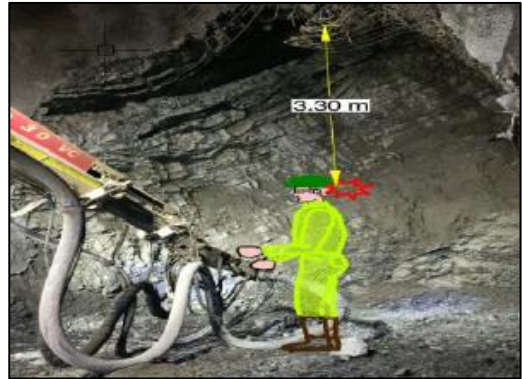
En el frente de la labor dispara en la guardia anterior, el operador del robot identifica que no se estaba bombeando el shotcrete y procede a limpiar la línea de descarga hasta la llegada de los técnicos.

El operador del robot solicita a su ayudante que le pase la llave francesa, luego se dirige a la puntera del equipo lanzador, la misma que estaba ubicada sobre techo sin sostenimiento.

En esos instantes el Ayudante escucha un sonido de golpe, por lo cual voltea la mirada e identifica a su compañero caído en el piso sin el protector.

Marzo 2025 / Minería subterránea / Empresa Contratista

Operador- Accidente incapacitante

1. El personal no se debe exponer a la zona sin sostenimiento.
2. Se debe realizar el sostenimiento dentro del tiempo de autosostento de acuerdo con la indicación geomecánica.
3. Implementar zonas de atención estandarizadas para revisión y mantenimiento menor de equipos.

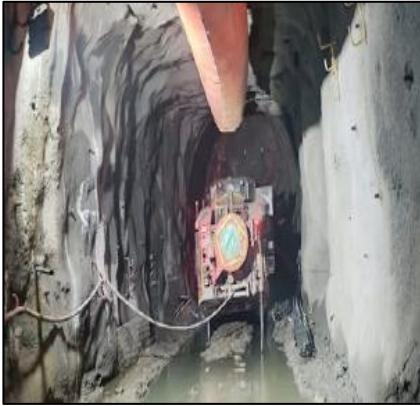
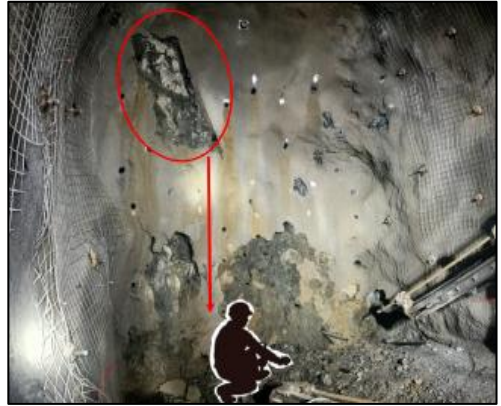
El operador después de culminar la perforación de todos los taladros del lado izquierdo, procede a bajar el brazo y apagar el motor; se baja del equipo para traer tubería de PVC y ayuda con entubar los taladros.

Luego coordina con su ayudante para que cambie la broca de 45 mm por la broca rimadora, en esos momentos, se desprende fragmento de shotcrete de sacrificio del tope de la labor, rozando en el protector de cabeza y la espalda del trabajador.

Agosto 2025 / Minería subterránea / Empresa Contratista

Ayudante de equipo- Accidente incapacitante

1. Actualizar el procedimiento de perforación de frente con jumbo considerando retraer el brazo para mantenerse alejado del frente en el cambio de la broca.
2. Validar que las especificaciones de lanzamiento de shotcrete (espesor) sea de acuerdo con la indicación geomecánica.

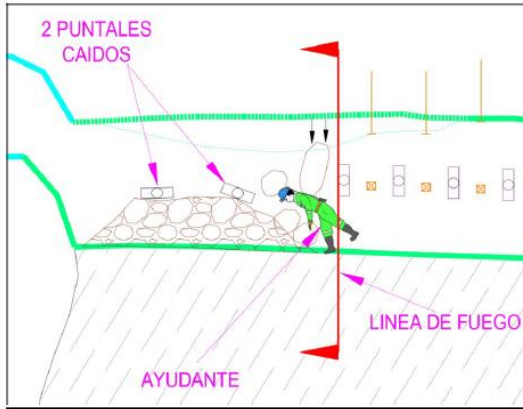
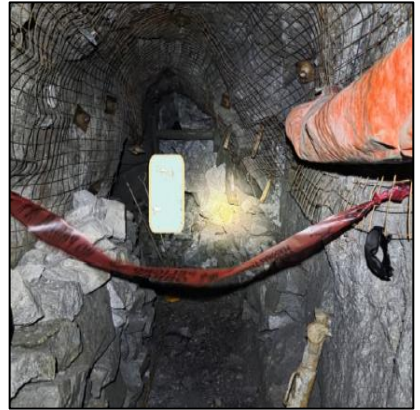
El Maestro perforista y su ayudante (accidentado), empezaron con el desatado de rocas en avanzada, culminado el desate, el maestro sale del tajo para cortar un puntal y luego instalar en la zona desatada.

Cuando el Maestro perforista se encontraba cortando el puntal, escucha un ruido de caída de rocas y al regresar hacia la zona de limpieza donde encuentra a la ayudante atrapado por rocas que habían caído de la caja techo.

Abril 2026 / Minería subterránea / Empresa Contratista

Ayudante- Accidente mortal

1. Cumplir con los procedimientos que indican la NO exposición a zonas sin sostenimiento para realizar alguna tarea.
2. Para voladuras secundarios se debe realizar las mallas de perforación y de carguío de explosivos considerando las características geomecánicas del macizo rocoso
3. La supervisión debe tomar en cuenta las condiciones del macizo rocoso (evaluación geomecánica local) para el diseño de explotación.

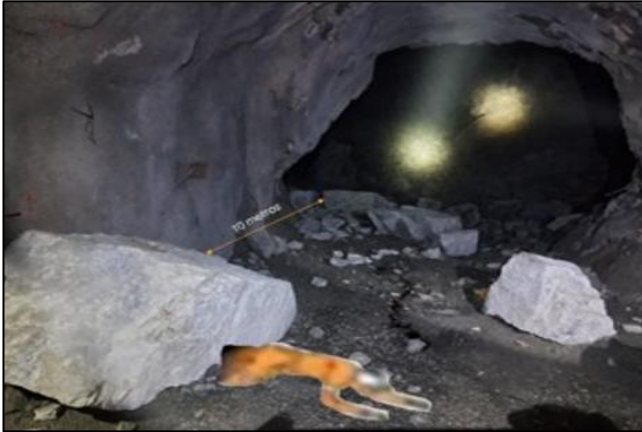
El jefe de mina retira el bloqueo instalado a 10 metros del tajo, en esos instantes se habría producido el desprendimiento de un banco de roca en el interior de un tajo.

El banco al impactar contra el piso, este se fragmenta, generando la proyección de fragmentos de roca a través de la ventana, un fragmento de roca de dimensiones aproximadas de 1.4m x 1.1m x 0.87m impacta en el supervisor produciendo su deceso.

Mayo 2026 / Minería subterránea / Empresa Contratista

Supervisor- Accidente mortal

1. Todos los tajos deben contar con bloqueo rígido y nadie debe retirar salvo la autorización que indica el procedimiento.
2. La malla de carguío de voladura debe considerar las características del macizo rocoso para evitar sobre excavación.
3. La supervisión debe evaluar los riesgos en el área de trabajo.
