Estadísticas de Accidentabilidad Industria Extractiva Minera Año 2023

Servicio Nacional de Geología y Minería

Reporte al 31 de Diciembre 2023

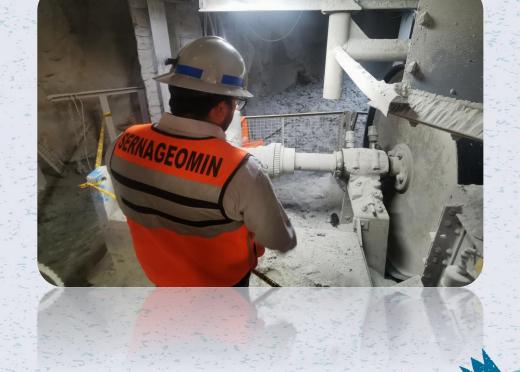
ACCIDENTE FATAL N°1

En circunstancias que se realizaba mantenimiento a componentes de la correa transportadora 116, la cual se encontraba en funcionamiento, un trabajador es atrapado por el eje motriz de la correa, provocando su fallecimiento en el lugar.

- Cargo: Mecánico.
- Tipo de accidente: Apretado, atrapado, aprisionado, succionado.
- Tipo de Faena: Gran Minería.

La faena debe asegurar que las operaciones que se desarrollen en una planta de tratamiento de minerales respecto a la mantención, reparación, control y limpieza de una correa transportadora como de los sistemas que la componen, deben realizarse con energía cero y deberá tener un sistema sonoro y luminoso de advertencia, el cual se activara antes de su puesta en marcha.

Todo sistema de transmisión de movimientos deberá estar protegido para evitar el contacto accidental con persona.

Las Empresas Mineras deberán capacitar a sus trabajadores sobre el método y procedimiento para ejecutar correctamente su trabajo.

Las empresas mineras deberán elaborar y mantener un sistema documentado de procedimientos de operación que garanticen el cumplimiento de los reglamentos indicados en el artículo precedente.

Contar con supervisores con los conocimientos y liderazgo suficiente para prevenir accidentes.

Las faenas mineras deberán disponer de medios expeditos y seguros, para el acceso y salida del personal desde cualquier parte de ellas. Estos deberán ser mantenidos en forma conveniente. Para facilitar la circulación, los caminos, senderos y labores deberán mantenerse en buenas condiciones y debidamente señalizadas.

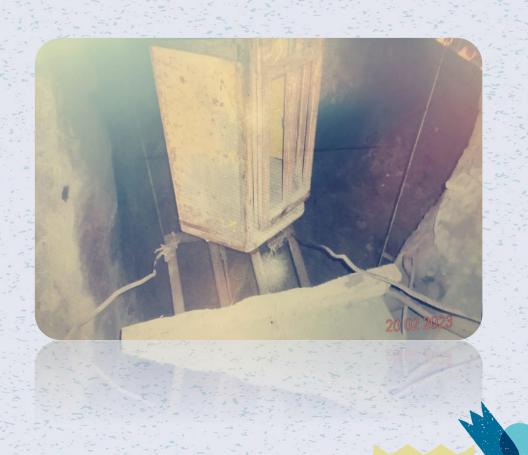
ACCIDENTE FATAL N°2

En circunstancias que un trabajador se encontraba extrayendo marina con carretilla para alimentar el balde de extracción en el pique, no regresa al sector de producción. Sus compañeros inician la búsqueda y bajan 130 metros, constatando la caída y visualizando su cuerpo sin signos vitales en el fondo del pique.

- Tipo de accidente: Caída desde Altura.
- Tipo de Faena: Pequeña Minería.

Las empresas mineras deben tapar o cercar y advertir sobre los piques, tanto en actividad como fuera de servicio, que lleguen a superficie o niveles de interior mina.

En todo trabajo que se ejecute en altura, donde exista el riesgo de caída a desnivel, o bien al borde de aberturas se deberá utilizar cinturón y/o arnés, con su respectiva cuerda de seguridad, debidamente afianzada a un lugar estable.

Elaborar y mantener un sistema documentado de procedimientos de operación que garanticen el cumplimiento de los reglamentos internos específicos de las operaciones criticas, como por ejemplo carguío y transporte, para garantizar la integridad física de los trabajadores, quienes deberán respetar y cumplir.

Los trabajadores estarán obligados a Utilizar el equipo de protección personal proporcionado por la empresa o productor minero, de conformidad con las tareas que desarrolle en la faena minera.

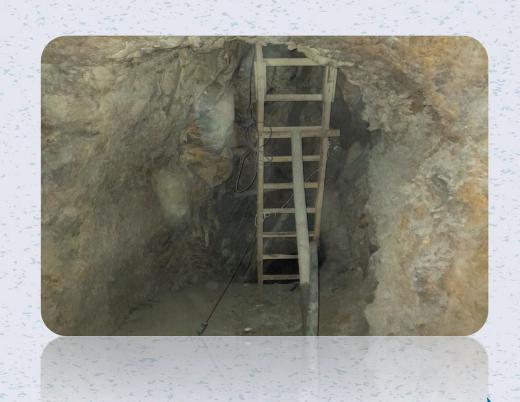
ACCIDENTE FATAL N°3

En circunstancias que dos mineros realizaban trabajos en chimenea en construcción, se desprende roca de la caja lateral izquierda, la que golpea a uno de los trabajadores provocándole la muerte en el lugar.

• Tipo de accidente: Golpeado por Roca

Toda galería que no esté fortificada, debe ser inspeccionada periódicamente a objeto de evaluar sus condiciones de estabilidad y requerimientos de "acuñadura", debiendo realizarse de inmediato las medidas correctivas ante cualquier anormalidad detectada. En aquellas galerías fortificadas, deberá inspeccionarse el estado de la fortificación con el fin de tomar las medidas adecuadas cuando se encuentren anomalías en dicha fortificación.

La operación de acuñadura tendrá carácter permanente en toda mina y cada vez que se ingrese a una galería o cámara de producción, después de una tronada, además, de la ventilación, se deberá chequear minuciosamente el estado de la fortificación y acuñadura.

Elaborar y mantener un sistema documentado de procedimientos de operación que garanticen el cumplimiento de los reglamentos internos específicos de las operaciones criticas, como por ejemplo de fortificación y acuñadura, para garantizar la integridad física de los trabajadores, quienes deberán respetar y cumplir.

Capacitar en materias de fortificación y acuñadura a los trabajadores que ejecuten y supervisen las actividades mineras. Estas capacitaciones deben ser realizadas por profesionales competentes, incluyendo sesiones teórico - prácticas.

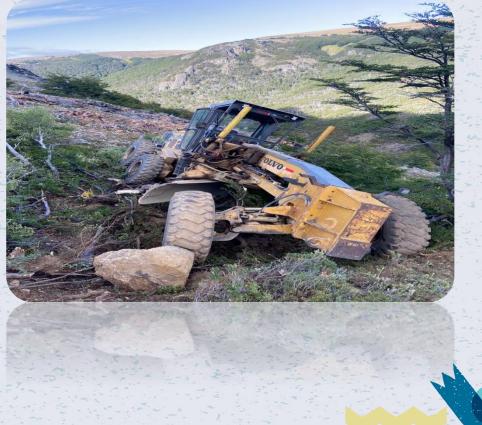
ACCIDENTE FATAL N°4

En el momento que operador se dirigía a estacionar motoniveladora, pierde el control del equipo y se sale del camino, bajando por la ladera del cerro, provocando que el trabajador falleciera en el lugar.

• Tipo de accidente: Ocasionado por vehículo motorizado.

Los caminos de fuerte pendiente se deben dotar con salidas de emergencia cada 200 metros y si además, tiene zonas de curvas y /o su trazado está sobre barrancos se debe disponer de un pretil, a la orilla exterior del camino, con una altura mínima de 2/3 de la altura de la rueda del equipo o vehículo que circulará por el lugar.

Todos los trabajadores/as deberán ser capacitados sobre el método y procedimiento para ejecutar correctamente su trabajo, implementando los registros de asistencia y signaturas, los cuales podrán ser requeridos por el Servicio.

Durante las operaciones mineras con vehículos motorizados es obligación de cada trabajador respetar y cumplir la normativa establecida en el Reglamento de Seguridad Minera, como por ejemplo, el uso del cinturón de seguridad. La evaluación de los riesgos producidos en las operaciones con estos equipos deben ser acordes a las condiciones presentes en el sector en que operan y permanentemente difundidos a los operadores.

No debe ser permitido el uso de equipo o maquinaria que tenga algún desperfecto que ante una eventual falla de su funcionamiento, pudiera ocasionar lesiones a personas, equipos y procesos.

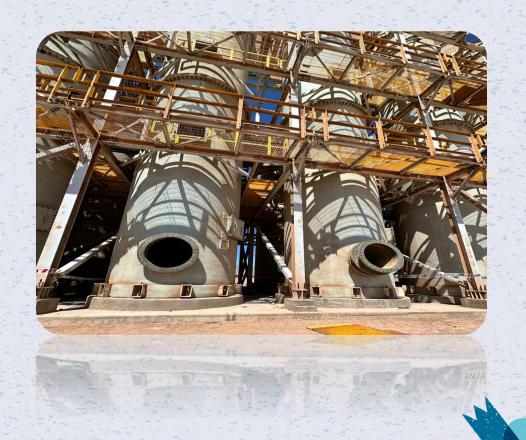
ACCIDENTE FATAL N°5

Cuando tres mantenedores se encontraban instalando grating metálico en una pasarela de Torre de Blow Out, un trabajador pierde el equilibrio y cae desde una altura aproximada de 5 metros. Inmediatamente es derivado al Centro Asistencial de Pozo Almonte y posteriormente a Iquique, donde fallece al día siguiente.

- Cargo: Mantenedor
- Tipo de accidente: Caída desde Altura
- Tipo de Faena: Mediana Minería

En todo trabajo que se ejecute en altura, donde exista el riesgo de caída a desnivel, o bien al borde de aberturas se deberá utilizar cinturón y/o arnés, con su respectiva cuerda de seguridad, debidamente afianzada a un lugar estable.

En la faena minera se deberá disponer de los medios, planes y programas para la mantención de todas las instalaciones, equipos y maquinarias que se utilicen para garantizar su correcta operación, minimizando el riesgo a la integridad de los trabajadores, equipos e instalaciones y deterioro del medio ambiente.

Elaborar y mantener un sistema documentado de procedimientos de operación que garanticen el cumplimiento de los reglamentos internos específicos de las operaciones criticas, como por ejemplo de trabajos en altura, para garantizar la integridad física de los trabajadores, quienes deberán respetar y cumplir.

Las Empresas Mineras deberán capacitar a sus trabajadores sobre el método y procedimiento para ejecutar correctamente su trabajo, implementando los registros de asistencia y signaturas, que podrán ser requeridos por el Servicio.

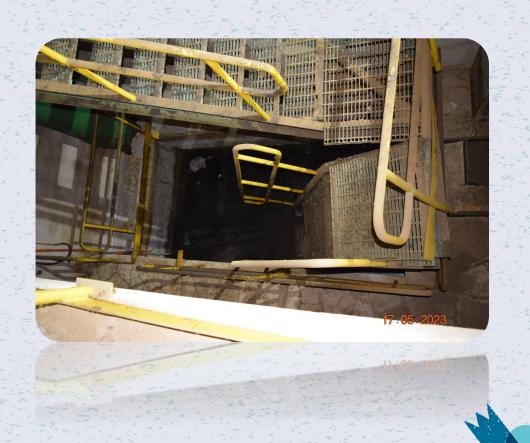
ACCIDENTE FATAL N°6

En circunstancias que un trabajador se dirigía a inspeccionar una bomba de extracción de agua ubicada en los niveles inundados de la planta de chancado primario (la cual se encontraba fuera de funcionamiento) el operador descendió por una escalera hacia el nivel inferior, la cual cedió y provocó su caída al agua. Al día siguiente y al percatarse de su ausencia, se emitió una alerta de persona extraviada y se inició la búsqueda, siendo encontrado alrededor de las 14:00 horas, sin vida en el agua.

• Tipo de accidente: Caída desde Altura

En la faena minera se deberá disponer de los medios, planes y programas para la mantención de todas las instalaciones, equipos y maquinarias que se utilicen para garantizar su correcta operación, minimizando el riesgo a la integridad de los trabajadores, equipos e instalaciones y deterioro del medio ambiente.

Elaborar reglamentos específicos para controlar el ingreso y salida de personas de las faenas mineras.

Elaborar y mantener un sistema documentado de procedimientos de operación que garanticen el cumplimiento de los reglamentos internos específicos de las operaciones criticas, para garantizar la integridad física de los trabajadores, quienes deberán respetar y cumplir.

Las empresas mineras deberán capacitar a sus trabajadores sobre el método y procedimiento para ejecutar correctamente su trabajo, implementando los registros de asistencia y signaturas, que podrán ser requeridos por el Servicio.

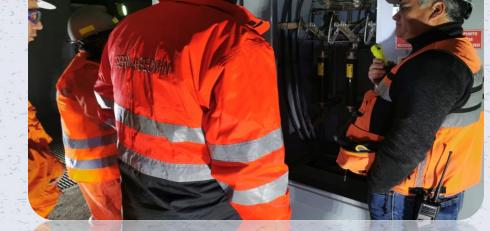
ACCIDENTE FATAL N°8

En circunstancias que una cuadrilla de cuatro trabajadores realizaba la puesta en marcha de un generador eléctrico en una subestación, un trabajador sufre una descarga de energía siendo trasladado al policlínico de la faena minera, donde se realizaron maniobras de reanimación, las cuales resultaron infructuosas, constatándose su fallecimiento en el lugar.

- Cargo: Electricista
- Edad: 29 años
- Tipo de accidente: Contacto con Energía Eléctrica
- Tipo de Faena: Gran Minería

Ninguna persona podrá instalar, operar, ajustar, reparar o intervenir equipos e instalaciones, sin haber sido instruida y autorizada por la administración. Solo el personal autorizado podrá poner en servicio los equipos eléctricos desconectados por reparación o mantención. Solo después de cerciorarse que esa acción no involucra riesgo de accidentes, podrá ponerlo en funcionamiento nuevamente.

Se deben adoptar las medidas necesarias para elaborar los procedimientos específicos para un eficiente control sobre los riesgos operacionales, los que regulen procedimientos de trabajo ante detección de fallas o desperfectos de instalaciones y/o equipos; intervención o mantención de equipos; instructivos de puesta en marcha, entre otros. Además de regular las instrucciones para actuar ante casos de emergencias provocados por aparatos eléctricos y sus riesgos inherentes.

Es obligación de cada uno de los trabajadores respetar y cumplir todas las reglas que le conciernen directamente o afecten su conducta, prescritas en el Reglamento de Seguridad Minera y en otros internos de la faena minera, o que se hayan impartido como instrucciones u órdenes.

Los trabajadores estarán obligados a Utilizar el equipo de protección personal proporcionado por la empresa o productor minero, de conformidad con las tareas que desarrolle en la faena minera.

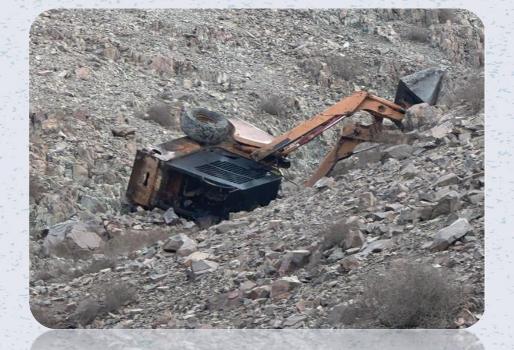
ACCIDENTE FATAL N°9

En el momento que operador trasladaba equipo minicargador por una fuerte pendiente, operador pierde el control del equipo desbarrancándose 80 metros por la ladera del cerro, provocando que el trabajador saliera eyectado del equipo, falleciendo en el lugar.

• Tipo de accidente: Ocasionado por vehículo motorizado.

Todos los trabajadores/as deberán ser capacitados sobre el método y procedimiento para ejecutar correctamente su trabajo, implementando los registros de asistencia y signaturas, los cuales podrán ser requeridos por el Servicio.

Sólo podrán conducir vehículos y maquinarias motorizadas, tanto livianos como pesados, las personas que, expresamente, la administración de la faena haya autorizado.

Los caminos de fuerte pendiente se deben dotar con salidas de emergencia cada 200 metros y si además, tiene zonas de curvas y /o su trazado está sobre barrancos se debe disponer de un pretil, a la orilla exterior del camino, con una altura mínima de 2/3 de la altura de la rueda del equipo o vehículo que circulará por el lugar.

Elaborar y mantener un sistema documentado de procedimientos de operación que garanticen el cumplimiento de los reglamentos internos específicos de las operaciones criticas, como por ejemplo carguío y transporte, para garantizar la integridad física de los trabajadores, quienes deberán respetar y cumplir.

No debe ser permitido el uso de equipo o maquinaria que tenga algún desperfecto que ante una eventual falla de su funcionamiento, pudiera ocasionar lesiones a personas, equipos y procesos.

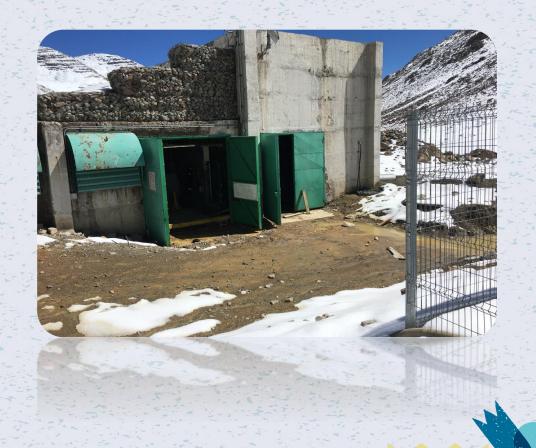
ACCIDENTE FATAL N°10

En circunstancias en las que cuatro trabajadores investigaban una falla en los sistemas instrumentales de comunicación en una sala eléctrica, dos de ellos se dirigieron a investigar un corte en una sala cercana, mientras los otros dos se quedaron en la sala inicial. Al regresar, los dos trabajadores que habían salido notaron gases extraños, ventilando el lugar antes de entrar nuevamente, encontrándose con sus compañeros inconscientes en el suelo. Inmediatamente dan aviso de la emergencia, llegando un equipo médico en helicóptero al lugar, quienes trasladan a los afectados a la clínica, falleciendo ambos trabajadores posteriormente en el centro asistencial.

• Tipo de accidente: Intoxicación por gases, falta de oxigeno.

Siempre se debe disponer de los medios, planes y programas para la mantención de todas las instalaciones, equipos y maquinarias que se utilicen en faena minera para garantizar su correcta operación, para minimizar el riesgo a la integridad de los trabajadores, equipos e instalaciones y deterioro del medio ambiente.

Los recintos destinados a talleres, bodegas y otros en que operen equipos y maquinaria estacionaria, deben ser dotados de la iluminación reglamentaria, poseer sistemas de ventilación y/o extracción de contaminantes, si allí se generasen.

Elaborar y mantener un sistema documentado de procedimientos de operación que garanticen el cumplimiento de los reglamentos internos específicos de las operaciones criticas, como por ejemplo ingreso a sala eléctrica, para garantizar la integridad física de los trabajadores, quienes deberán respetar y cumplir.

Todos los trabajadores/as deberán ser capacitados sobre el método y procedimiento para ejecutar correctamente su trabajo, implementando los registros de asistencia y signaturas, los cuales podrán ser requeridos por el Servicio.

Si la reparación de un equipo requiere pruebas o ajustes para los cuales sea necesario energizar, habiendo personal expuesto, se deberá contar con un análisis de riesgo y procedimiento específico de la tarea y todo el personal participante deberá estar instruido al respecto.

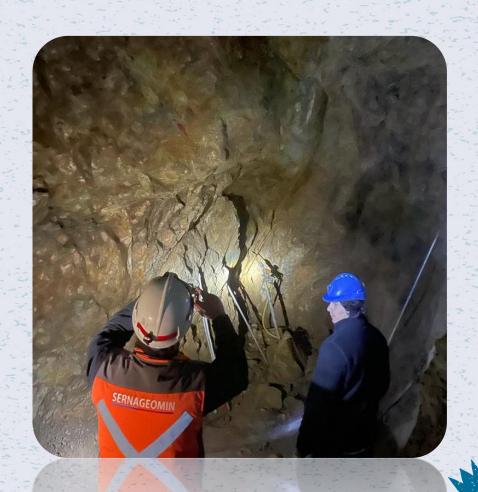
ACCIDENTE FATAL N°12

En el momento en que Perforista y su ayudante llevaban a cabo tareas de perforación, se produce desprendimiento de material desde el techo de la frente de aproximadamente dos toneladas, el que cayó sobre el ayudante, causando su fallecimiento en el lugar. A raíz del accidente el Perforista resultó herido con una fractura de cadera, y fue rescatado por otro trabajador, logrando salir del lugar y activar la comunicación con las autoridades pertinentes.

• Tipo de accidente: Golpeado por Roca

Durante las operaciones mineras en la faena siempre se deberá contar con asesoría de personal especializado, ya sea de forma permanente o esporádica, que les permita identificar el comportamiento del macizo rocoso, de las fallas, la presencia de planchones, además de los métodos y procedimientos de control a aplicar, como la necesidad de fortificación o acuñadura.

Previo al inicio de sus operaciones, toda faena minera deberá presentar al Servicio, para su aprobación, el método de explotación o cualquier modificación mayor al método aceptado, con el cual originalmente se haya proyectado la explotación de la mina y el tratamiento de sus minerales.

Capacitar o dar las facilidades necesarias a sus trabajadores para que se capaciten sobre el método y procedimientos de operación para ejecutar correctamente su trabajo.

Las empresas mineras deberán elaborar y mantener un sistema documentado de procedimientos de operación que garanticen el cumplimiento de los reglamentos internos.
