Servicio Nacional de Geología y Minería

# Estadísticas de Accidentabilidad Industria Extractiva Minera año 2024

Reporte al 30 de diciembre de 2024

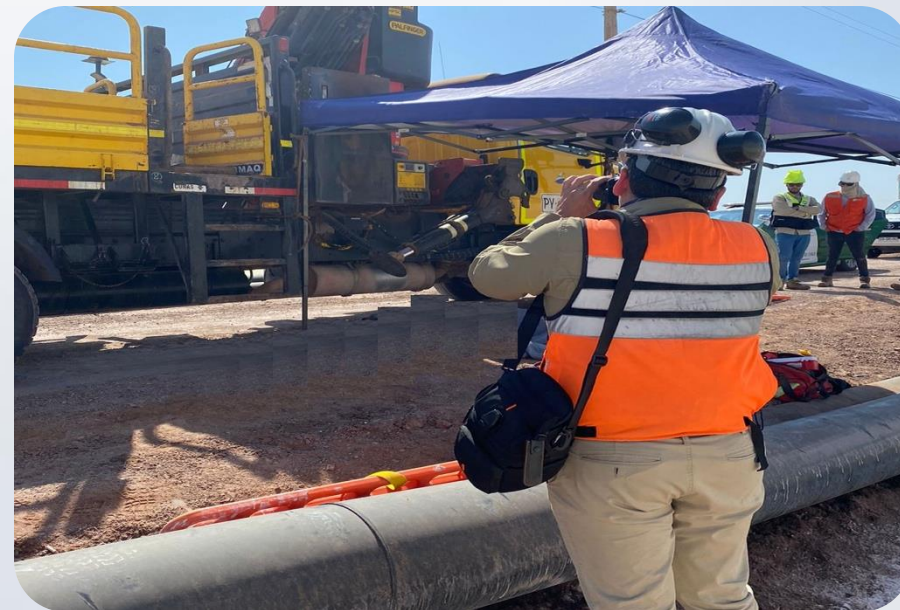
## ACCIDENTE FATAL N°1

Durante el traslado de un manguerote de descarga desde la poza E3 hacia la poza F3 con camión grúa, el operador del equipo accionaba la botonera para guardar el estabilizador delantero derecho. En la maniobra de utilizar la botonera y guardar los estabilizadores, quedó atrapado entre este y el panel de control hidráulico de la pluma.

Sus compañeros acudieron de inmediato y lo liberaron, pero pese a la asistencia médica, se constató su fallecimiento en el lugar.

- En todas las maniobras de manejo de equipos donde exista personal expuesto, se deberá contar con un análisis de riesgos y un procedimiento específico para la tarea, los cuales deberán incluir instrucciones claras y difundirse de manera permanente a los operadores.

- Todos los trabajadores deben recibir capacitación en el método y procedimiento seguro para la ejecución de maniobras con equipos, dejando registro formal de la asistencia y de los contenidos impartidos, el cual deberá estar disponible para su verificación.

- Durante las operaciones de levante con camión grúa, es obligación del personal respetar y cumplir los procedimientos establecidos, manteniendo en todo momento una posición segura que evite la exposición a zonas de atrapamiento.

- En ninguna faena minera se debe permitir el uso de equipos que presenten fallas mecánicas o hidráulicas que, en caso de un desperfecto, puedan ocasionar lesiones graves a los operadores o daños a las instalaciones y procesos.

- La evaluación de los riesgos asociados a estabilizadores, gatos pivotantes y sistemas hidráulicos debe realizarse considerando las condiciones reales de operación en terreno y ser permanentemente difundida a los trabajadores involucrados en estas tareas.

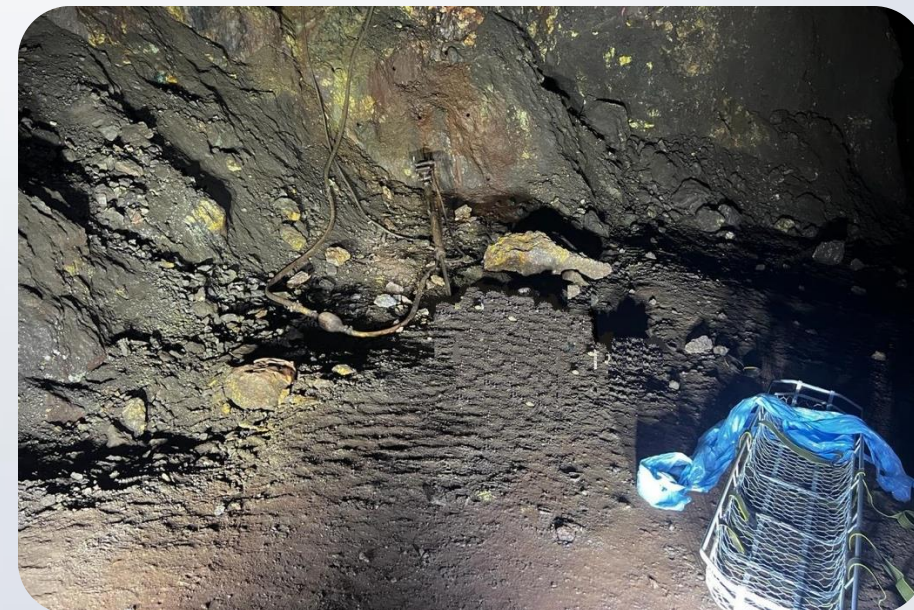
## ACCIDENTE FATAL N°2

Un perforista y su ayudante se encontraban trabajando bajo un techo de labor de 8 metros de altura, utilizando una máquina perforadora neumática para ejecutar un desquinche de 12 tiros en la pata ubicada en la caja izquierda de un túnel antiguo de 5 x 8 metros. Al finalizar la perforación del último tiro zapatera, se desprendió una roca de aproximadamente 60 kg, la cual impactó al ayudante del perforista, provocándole la muerte en el lugar.

- En toda faena minera, la operación de acuñadura deberá realizarse de forma permanente en todas las áreas donde exista personal expuesto a la caída de rocas.

- Durante las operaciones mineras, en toda faena minera se deberá contar con la asesoría de personas especializadas, ya sea de manera permanente o esporádica, que permitan evaluar y establecer las condiciones del macizo rocoso.

- Toda galería no fortificada deberá ser inspeccionada periódicamente para evaluar su estabilidad y necesidades de acuñadura; ante cualquier anomalía detectada, deberán adoptarse de inmediato las medidas correctivas correspondientes.

- En toda faena minera, los trabajadores/as deberán ser capacitados en el método y procedimiento para ejecutar correctamente su trabajo. En particular, se deberá capacitar en fortificación y acuñadura a quienes ejecuten y supervisen estas actividades mineras, mediante programas impartidos por profesionales competentes que incluyan sesiones teóricas y prácticas.

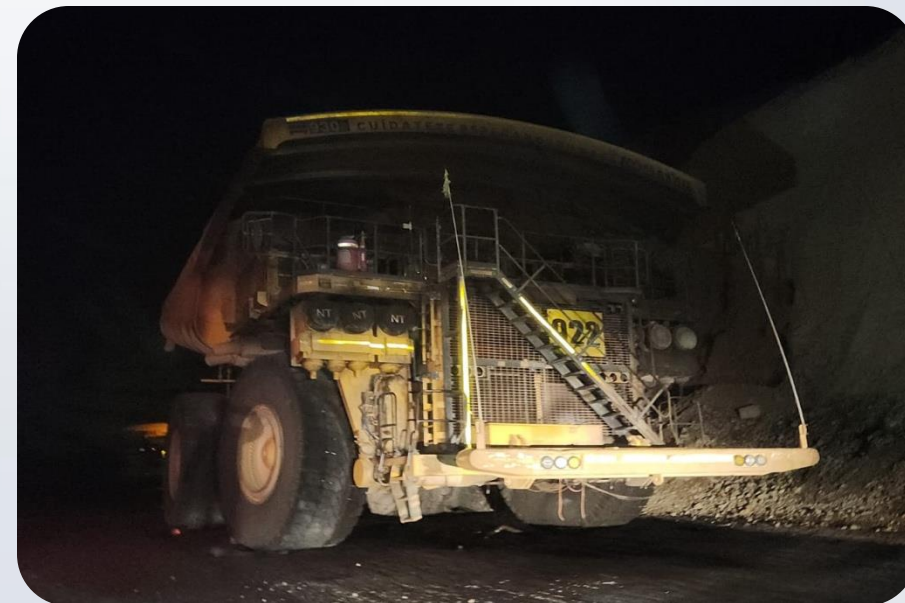
## ACCIDENTE FATAL N°3

Durante la operación minera, el CAEX 952 detectó llamas bajo la cabina del CAEX 922 que subía cargado y dio la alerta por radio; pese a los intentos de comunicación, el fuego avanzó hasta la cabina y, al llegar la brigada de emergencia y controlar parcialmente el incendio con espuma, lograron acceder al camión encontrando en su interior el cuerpo sin vida de la operadora.

- Las empresas mineras deben instalar y mantener sistemas contra incendio, considerando la alta cantidad de líquidos combustibles (aceite hidráulico) que transportan estos equipos.

- En toda faena minera deberán adoptarse medidas de prevención y control de incendios para proteger la integridad de las personas, equipos e instalaciones.

- Se deberán establecer procedimientos de emergencia y de rescate que, al menos, comprendan sistemas de alarma, evacuación y salvamento con medios propios o ajenos, medios de comunicación y todos los elementos necesarios para enfrentar este tipo de emergencias.

- La empresa minera deberá asegurar que cada trabajador verifique al inicio de su jornada de trabajo el buen funcionamiento de los equipos, maquinarias y elementos de control..

- En toda faena minera, los trabajadores/as deberán ser capacitados en el método y procedimiento para ejecutar correctamente su trabajo., mediante programas impartidos por profesionales competentes que incluyan sesiones teóricas y prácticas.

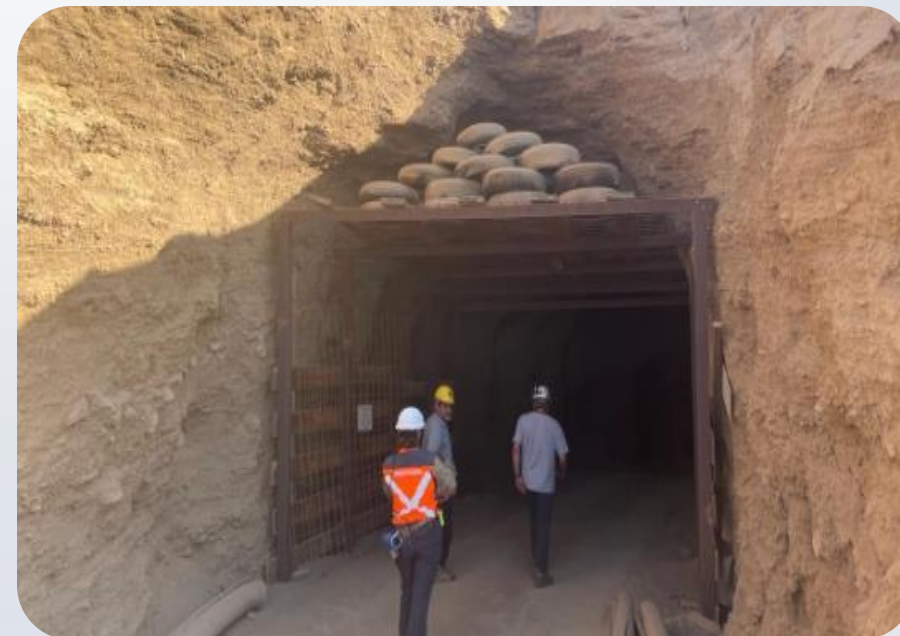
## ACCIDENTE FATAL N°4

Tras una tronadura en una galería de 2,5 x 2,5 m, el perforista y su ayudante estaban en la frente junto al operador de un minicargador cuando comenzaron a caer pequeñas rocas desde el techo; pese a la alerta del perforista, un planchón de 187 kg se desprendió y golpeó al operador. Al no poder moverlo, el ayudante salió a pedir ayuda y el perforista lo liberó con el minicargador, trasladándolo a superficie y luego al Hospital de Tocopilla, donde falleció.

- En toda faena minera deberán mantenerse y reforzarse los procedimientos de acañadura, así como la capacitación en terreno sobre la forma correcta de acañar, la cual deberá ser realizada por el supervisor o un profesional competente.

- Siempre se debe inspeccionar periódicamente toda galería que no esté fortificada para evaluar sus condiciones de estabilidad y requerimientos de acañadura, aplicando de inmediato las medidas correctivas ante cualquier anomalía detectada.

- No se permite la exposición de los trabajadores en aquellas labores cuya altura no permite ejecutar tareas de acañadura, por el alto riesgo de caída de rocas del sector.

- Se deberá prohibir el trabajo o acceso a cualquier lugar de la mina que no esté debidamente fortificada sin haber acañado previamente, asegurando que se cumpla este requisito antes de permitir el ingreso de personal.

- La operación de acañadura deberá realizarse de manera permanente en toda mina, cada vez que se ingrese a una galería o en la frente de trabajo y después de cada tronadura. Además, se deberá ventilar y verificar minuciosamente el estado de la fortificación y la acañadura antes de continuar las labores.

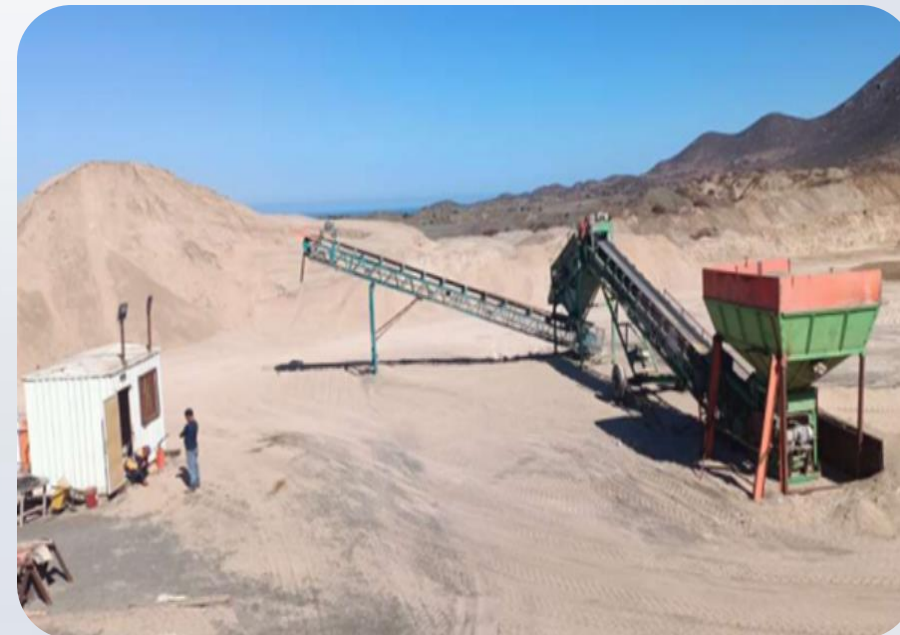
## ACCIDENTE FATAL N°5

Durante la operación de una planta móvil para seleccionar arenas finas, el operador del cargador frontal advirtió que la correa transportadora ya no evacuaba material. Al acercarse al buzón para inspeccionar, encontró indicios de que el ayudante de planta podría estar atrapado dentro del buzón. De inmediato dio aviso por radio a su jefe, quien acudió al lugar con otros trabajadores. Ante la complejidad del rescate, se procedió a cortar los pilares metálicos y derribar la estructura con una excavadora. Tras remover el material, se halló al trabajador sin vida.

- Siempre deberá asegurarse que todas las operaciones de la planta de tratamiento de minerales que representen alto potencial de riesgo estén respaldadas por manuales de operación y/o análisis de tareas, resguardando debidamente la integridad y la salud de las personas, así como la seguridad de las instalaciones.

- Siempre deberá existir la garantía de que no se vacíe material en buzones, chancadores, tolvas o chutes hasta que se emita una señal visible o audible al operador del camión, maquinista de la locomotora u operador del equipo, siguiendo los procedimientos internos de la faena.

- Se debe restringir el ingreso de personal a las tolvas de almacenamiento o a un chancador salvo que se cumplan estrictamente las siguientes precauciones :

- ✓ El personal debe estar provisto de casco y cinturón de seguridad con cable.
  - ✓ Un supervisor debe vigilar en todo momento la operación.
  - ✓ Mientras haya personal dentro de la tolva, se debe suspender la carga o descarga de material y colocar señales de advertencia y barreras efectivas que prevengan el peligro y eviten el vaciado.

- Las Empresas Mineras deberán capacitar a sus trabajadores sobre el método y procedimiento para ejecutar correctamente su trabajo.

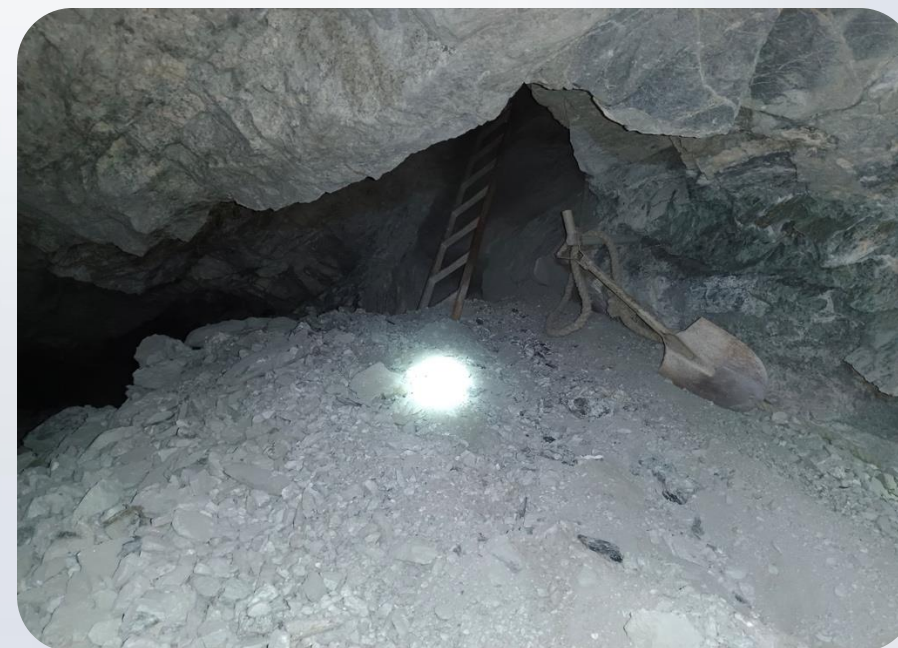
## ACCIDENTE FATAL N°6

En el Nivel 28, un perforista y su ayudante preparaban la perforación de una chimenea sin verificar ventilación ni regar marinas para decantar los gases de tronaduras previas; mientras el ayudante limpiaba manualmente, se descompensó y cayó inconsciente. El perforista buscó al jefe de turno, quien al intentar auxiliarlo también se sintió mareado y perdió el conocimiento. Finalmente, ambos trabajadores fueron rescatados y trasladados a centros médicos, donde se constató sus fallecimientos por intoxicación.

- Siempre antes de ingresar a una chimenea en construcción se debe verificar que no existan rocas sueltas en cajas, escaleras o patas mineras con riesgo de desprenderse al ascender. Además, se debe chequear la presencia de gases nocivos y la concentración de oxígeno.

- Siempre se debe revisar la concentración de gases y nivel de oxígeno al ingresar a sector en que se efectuó una tronadura.
- Se deberá esperar que las frentes de trabajo se encuentren debidamente ventiladas antes de ingresar al sector

- Se deberá disponer y mantener circuitos de ventilación adecuados en toda mina subterránea, ya sean naturales o forzados, para asegurar un suministro permanente de aire fresco y el retorno del aire viciado.

- Debe estar prohibido la ejecución de trabajos en minas subterráneas cuando la concentración de oxígeno en el aire sea inferior al 19,5% en peso o cuando las concentraciones de gases nocivos superen los valores máximos permisibles establecidos por la legislación. En estos casos, es obligatorio retirar al trabajador del área contaminada hasta que las condiciones ambientales retornen a la normalidad, certificadas por personal calificado y autorizado.

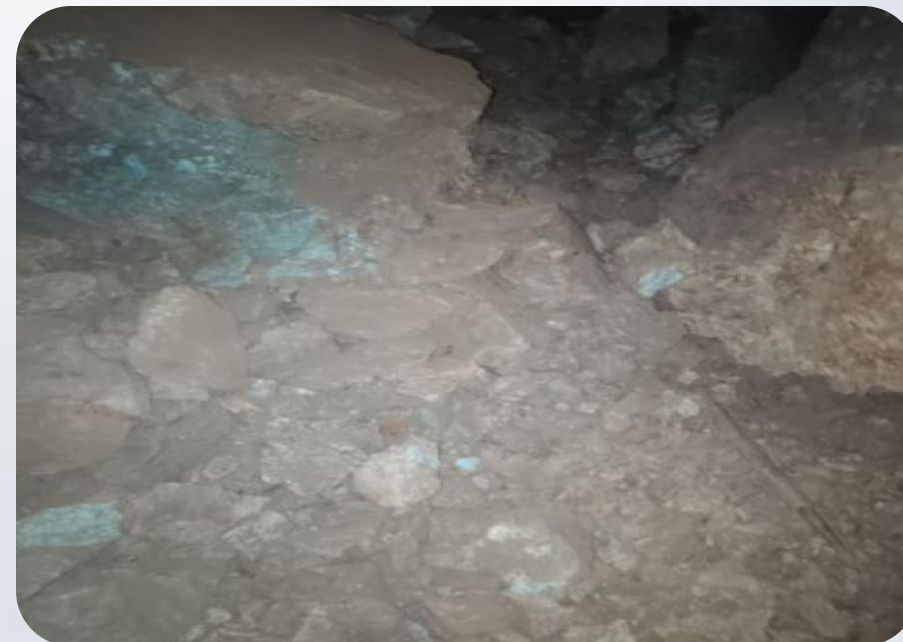
## ACCIDENTE FATAL N°7

Un perforista y su ayudante, tras terminar la perforación y realizar la tronadura en el Pique 2 (Nivel 40), evacuaron la mina y escucharon el disparo desde superficie. Después de almorzar, el ayudante descendió solo al área recién tronada para realizar acuñadura con una barretilla de aluminio y, mientras trabajaba, un planchón de aproximadamente 3 toneladas se desprendió y lo golpeó, provocándole la muerte en el lugar.

- La operación de acuñadura deberá mantenerse con carácter permanente en toda mina y cada vez que se ingrese a una galería. Después de cada tronadura, además de ventilar, se deberá verificar minuciosamente el estado de la fortificación y la acuñadura antes de continuar las labores.

- En toda faena minera la Administración debe elaborar y aplicar un procedimiento específico que, como mínimo, contemple:
  - ✓ Control preventivo por parte de todo el personal: Al ingresar al lugar de trabajo, verificar “techo y cajas de galerías y frentes de trabajo” al inicio y durante cada jornada laboral. Proceder a la inmediata acuñadura cuando se requiera o, en su defecto, informar de inmediato a la supervisión ante problemas mayores.

- ✓ Provisión de medios y recursos por parte de la Administración: Entregar “acuñadores” apropiados, andamios, plataformas o equipos mecanizados cuando las condiciones y requerimientos lo hagan necesario para ejecutar la tarea de forma segura.

- ✓ Capacitación continua: Instruir al personal en técnicas de acuñadura y uso correcto de implementos para llevar a cabo esta tarea de manera segura y eficiente.

- Contar con supervisores con los conocimientos y liderazgo suficiente para prevenir accidentes.

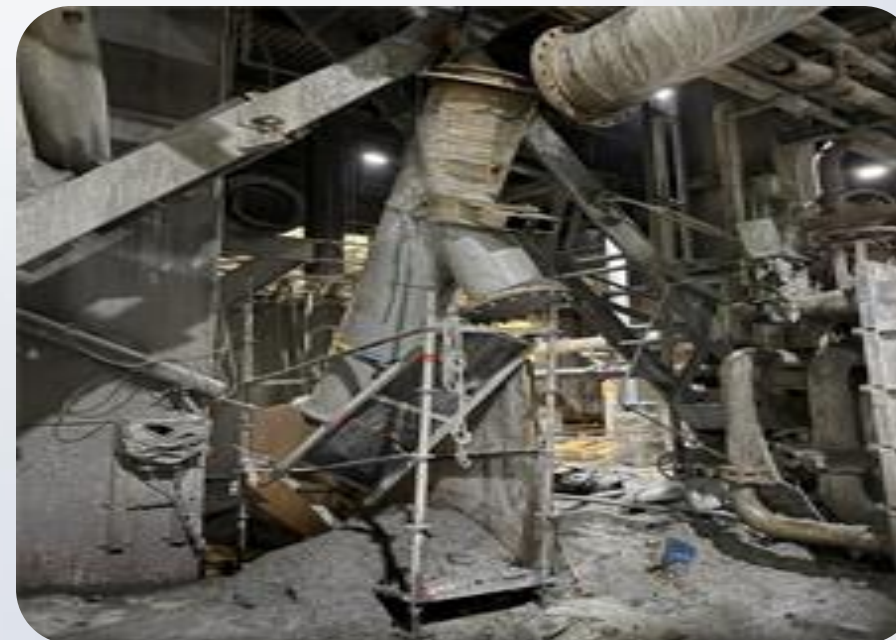
## ACCIDENTE FATAL N°8

En el primer nivel de la planta concentradora, seis trabajadores realizaban el cambio de un ducto P7A de 24 pulgadas y 1.309 kg en la línea uno de molienda, utilizando andamio y equipo alza hombre con tecles para su maniobra. Durante el descenso del ducto, se cortó un eslabón del tecle de 2 toneladas, provocando la caída del ducto sobre el trabajador ubicado en la línea de fuego en el andamio, quien resultó con traumatismo torácico cerrado.

- En toda faena minera se deberán disponer y aplicar procedimientos claros para actuar frente a situaciones de emergencia en toda planta de tratamiento de minerales, tanto para contingencias operacionales como extraoperacionales.
- Elaborar y mantener un sistema documentado de procedimientos de operación que garanticen el cumplimiento de los reglamentos internos específicos de las operaciones críticas, para garantizar la integridad física de los trabajadores, quienes deberán respetar y cumplir.
- Asegurar que todo trabajo realizado desde una jaula o plataforma suspendida se ejecute de acuerdo con un procedimiento formal elaborado y ordenado por la Administración.
- Disponer de barreras duras para impedir que personas se ubiquen en la línea de fuego al realizar tensado y apriete de piezas,
- Contar con supervisores con los conocimientos y liderazgo suficiente para prevenir accidentes.

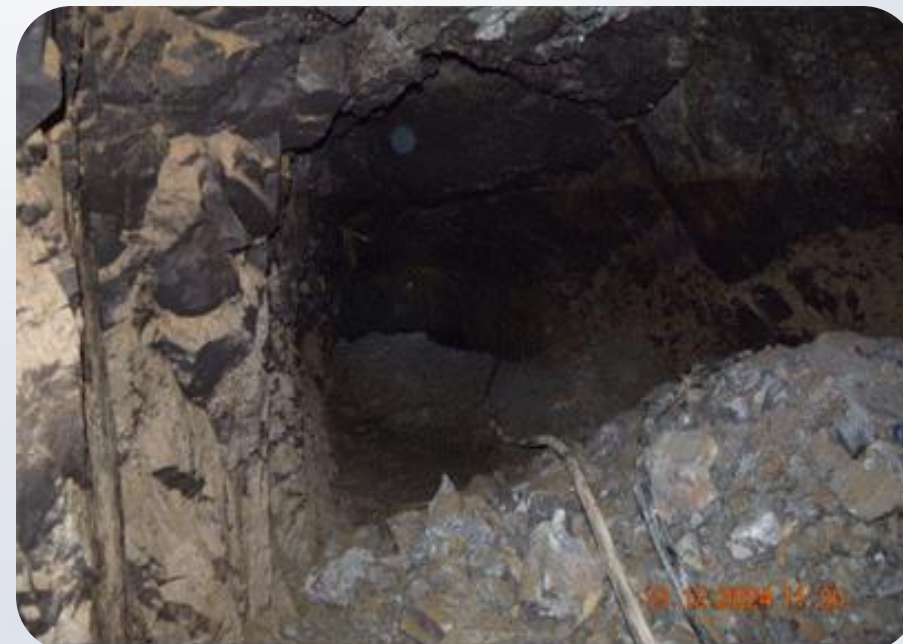
## ACCIDENTE FATAL N°9

Durante las labores de desagüe de un socavón de aproximadamente 50 metros de longitud mediante una bomba eléctrica conectada a un generador diésel y descarga por manguera hacia una quebrada adyacente, dos trabajadores ingresaron al interior para verificar el avance de la operación y, al llegar a un antiguo laboreo, sufrieron intoxicación por monóxido de carbono, quedando atrapados a 56 metros de la salida. Al intentar rescatarlos, sus compañeros también se vieron expuestos, aunque lograron finalmente extraerlos del socavón y trasladarlos a centros asistenciales; sin embargo, pese a recibir atención médica, se declaró el fallecimiento de ambos trabajadores.

- En toda Faena minera queda prohibido realizar trabajos en minas subterráneas cuando la concentración de oxígeno en el aire sea inferior al 19,5% o cuando las concentraciones de gases nocivos superen los valores máximos permisibles establecidos por la legislación.

- La empresa minera deberá retirar de inmediato a trabajadores/as del área contaminada si las concentraciones ambientales exceden los límites permisibles, hasta que las condiciones retornen a la normalidad. Esta situación debe ser certificada por personal calificado y autorizado.

- La empresa minera debe realizar mediciones periódicas de oxígeno y gases nocivos (por ejemplo, NO<sub>2</sub>, CO, entre otros) para asegurar que se cumplen los límites permisibles para jornadas de 8 horas de trabajo.

- En toda faena minera de debe implementar procedimientos de control y ventilación que garanticen un suministro seguro de aire fresco y la evacuación del aire viciado, complementando con capacitación del personal en reconocimiento de atmósferas peligrosas.
