# PLAN DE PREVENCIÓN Y CONTROL PARA EL PERIODO DE LLUVIAS 2024

- El presente informe resume las principales actividades de prevención planificadas y ejecutadas en el 2024, con la finalidad de iniciar la temporada de avenida con la capacidad disponible máxima de cada infraestructura hidráulica.
- Por otro lado una de las principales actividades preventivas realizadas fue la de minimizar el ingreso de agua de no contacto al sistema de manejo de agua de las unidades a través de la implementación de coberturas Raincoats u otros.

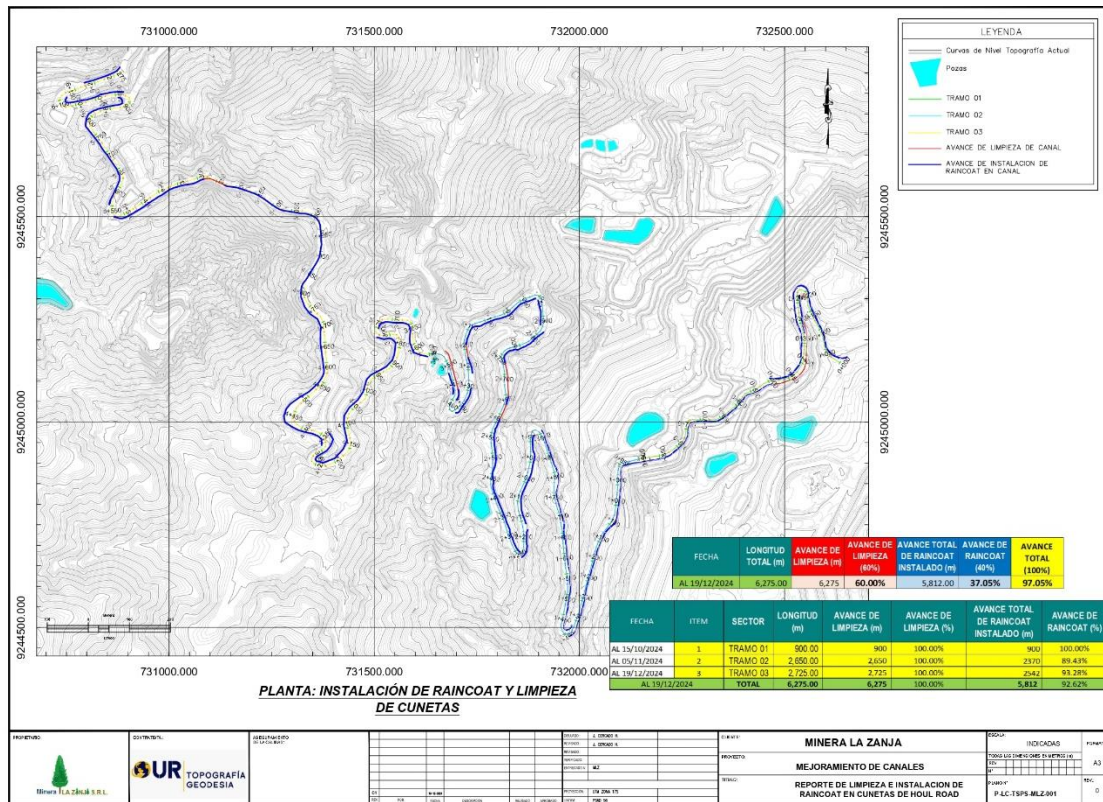
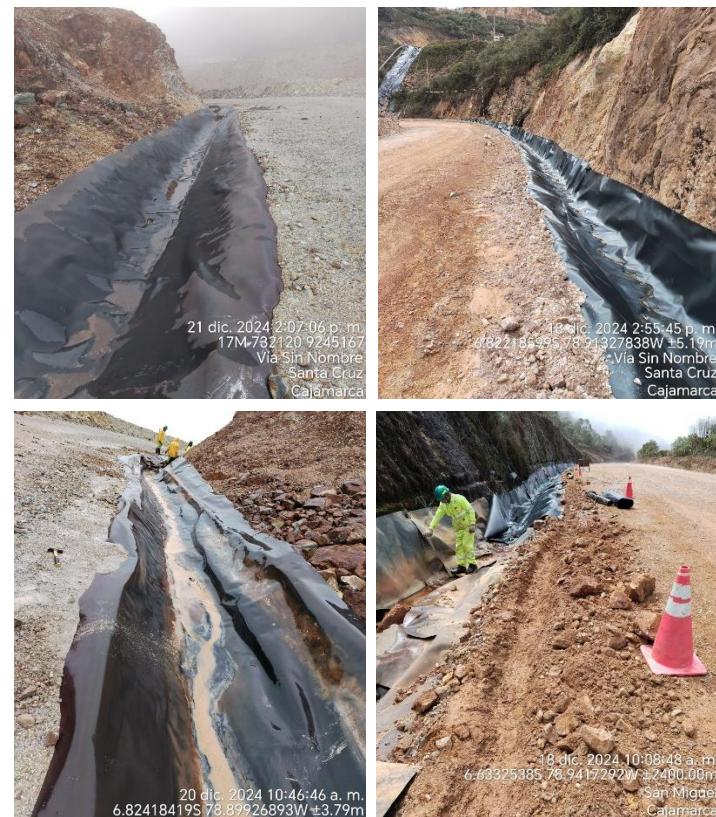
- Revestimiento de canales con geomembrana.

Avance de revestimiento de canales con geomembrana

Limpieza y revestimiento de canales

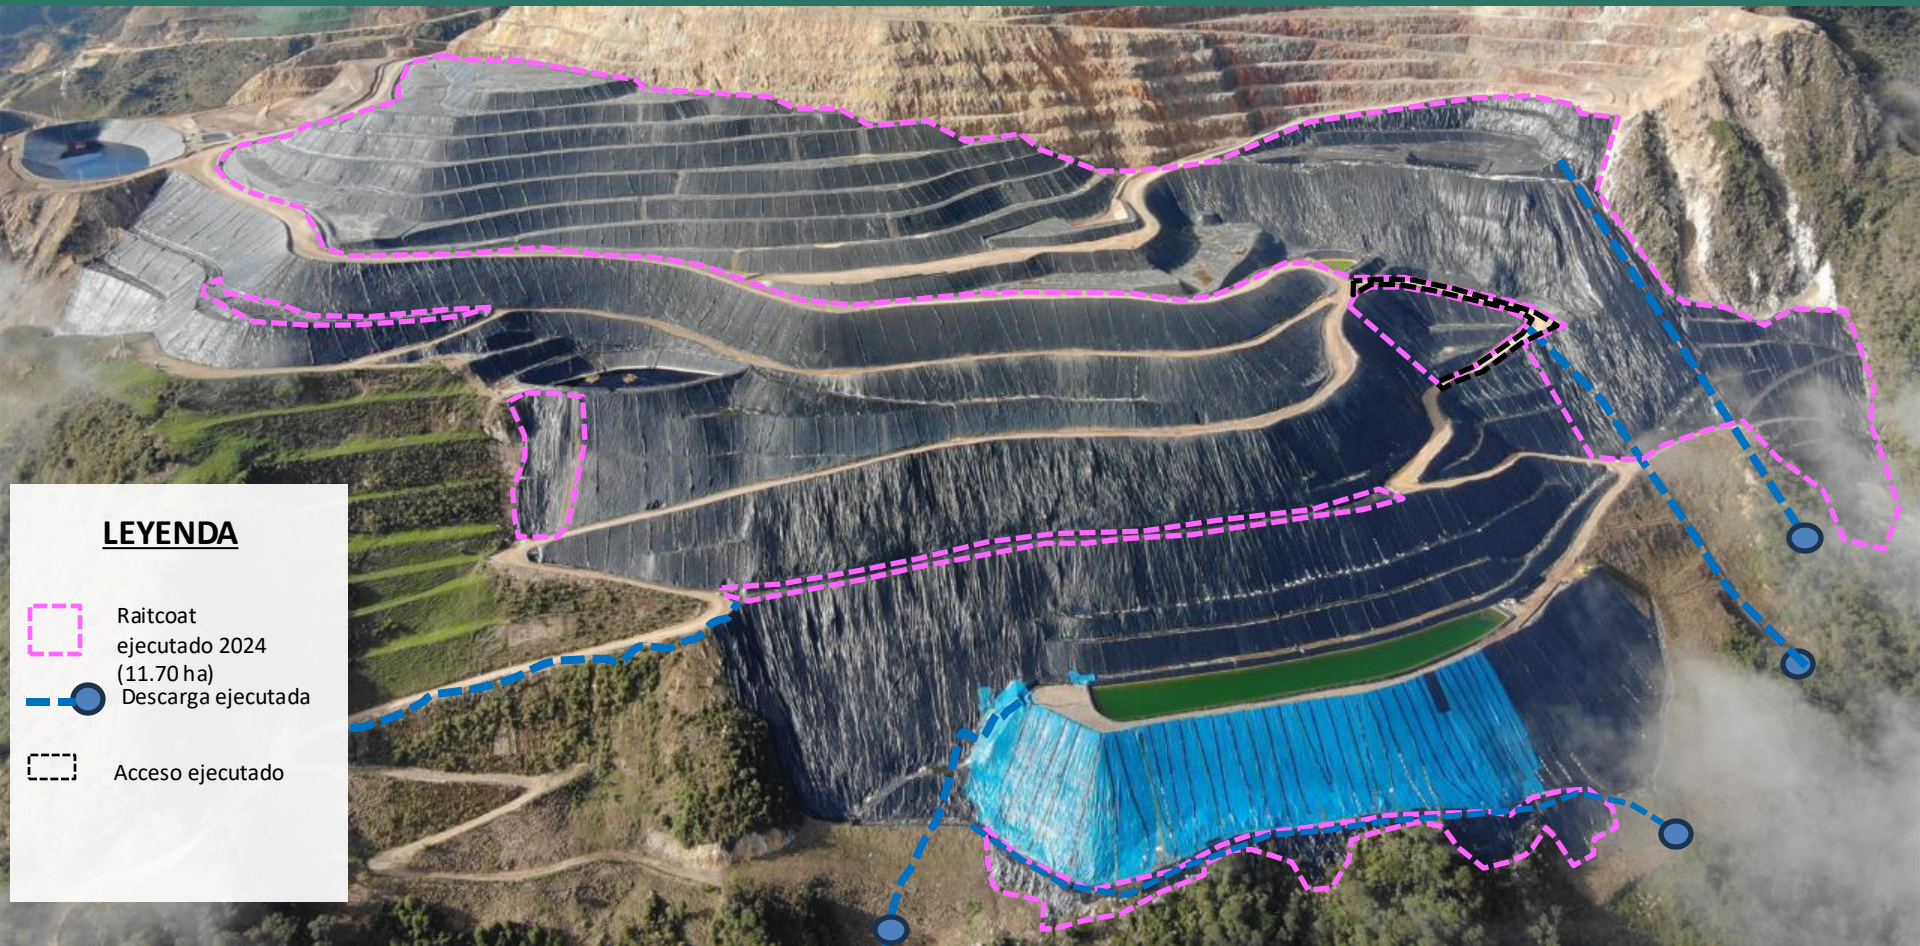
- Forrado Raincoat Pampa Verde

Raitcoat ejecutado 2024 (11.70 ha)
-

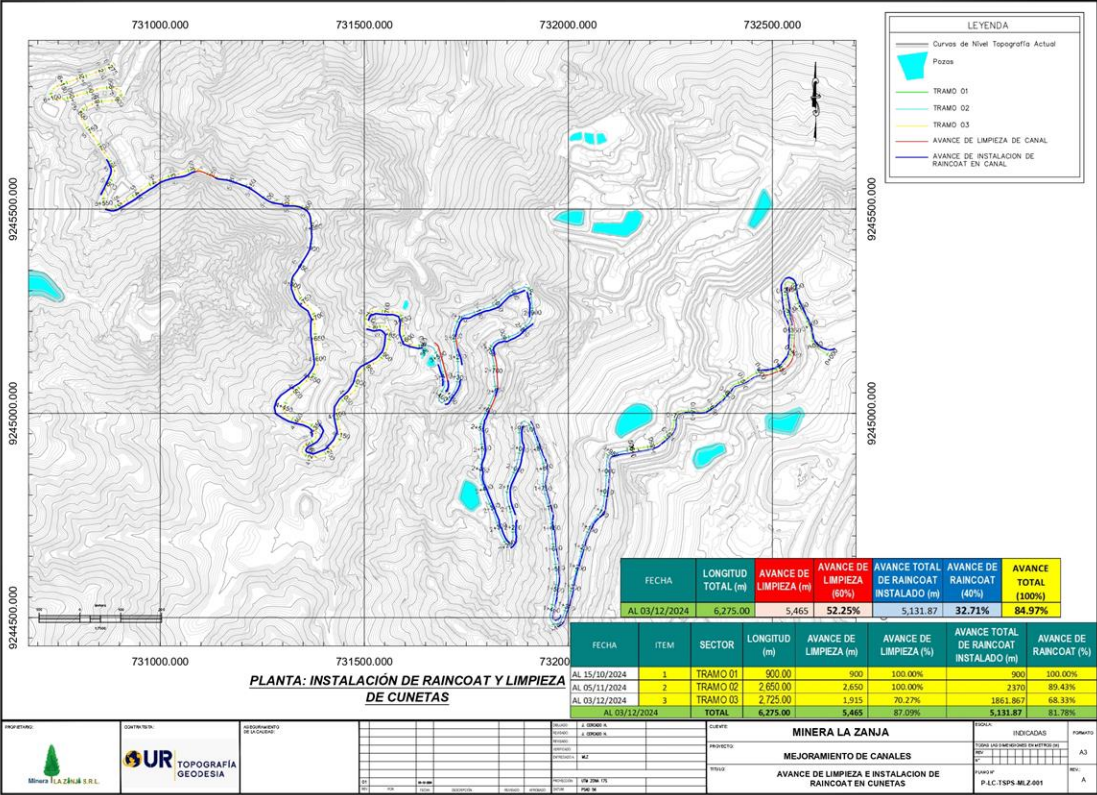
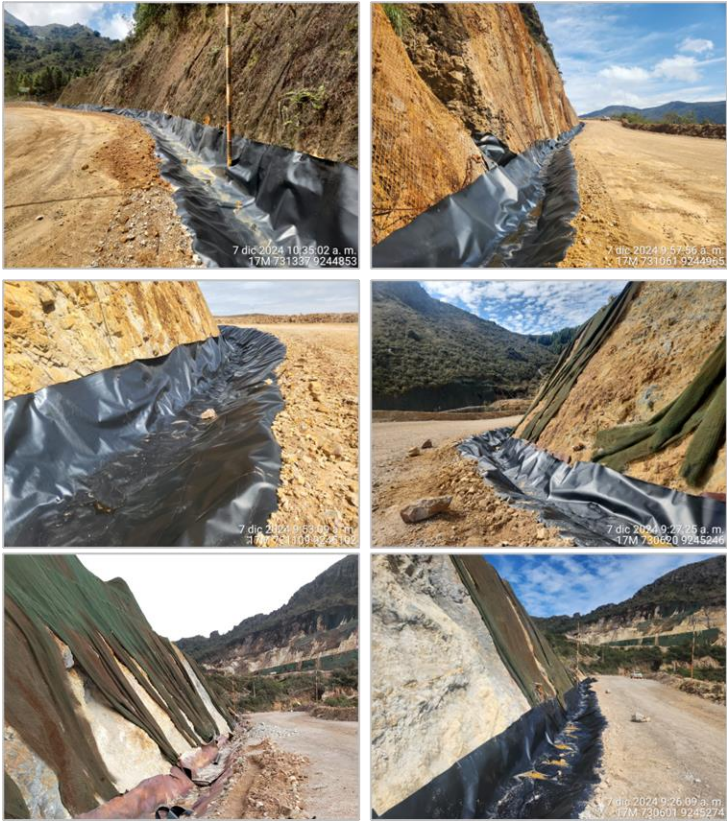
- Revestimiento de canales con geomembrana.

Avance de revestimiento de canales con geomembrana

Limpieza y revestimiento de canales

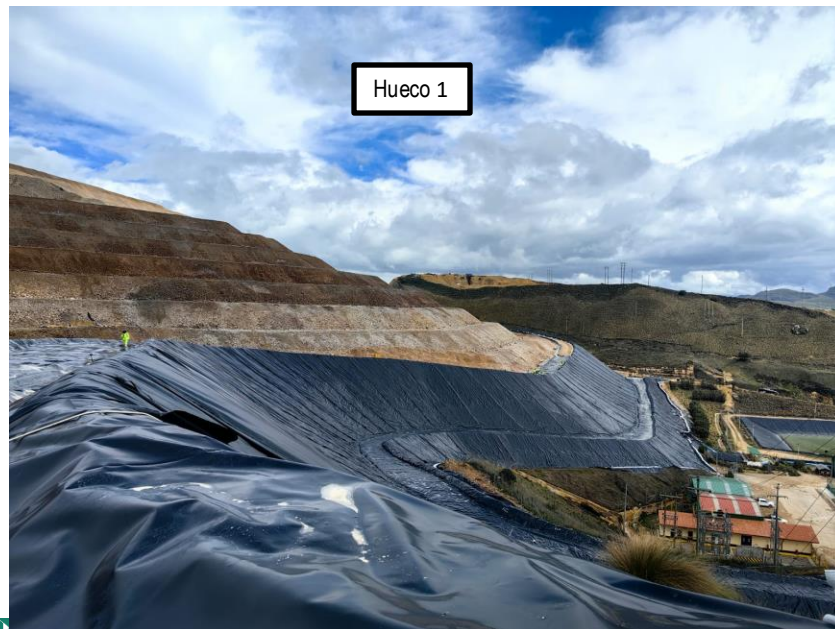
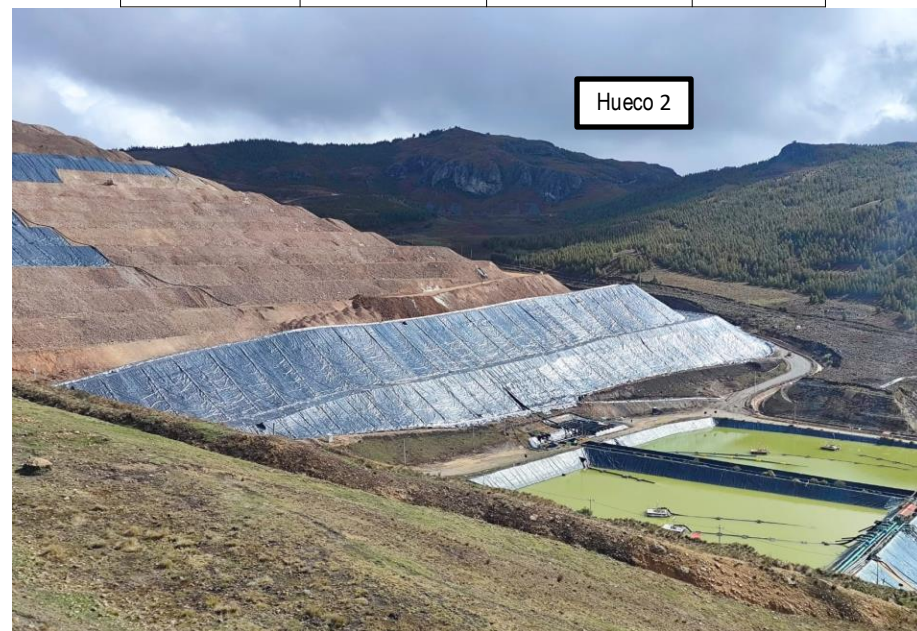
- Cobertura con geomembrana de los diques del PAD THY - Hueco 1 y Hueco 2

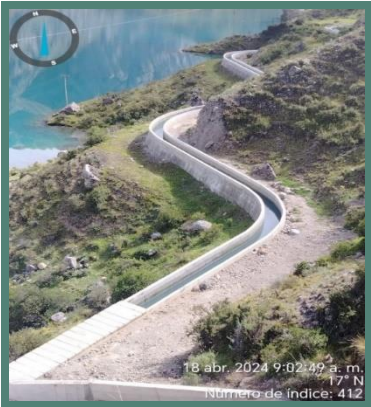
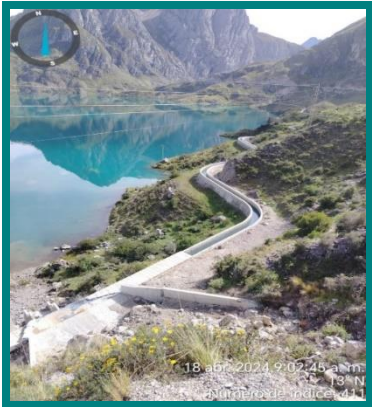
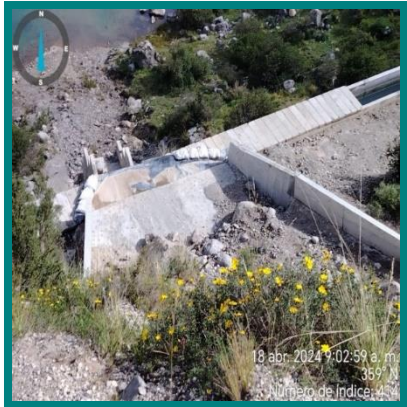
| ESTADO EVENTOS AMBIENTALES NIVEL 3, POTECIAL ALTO | | | | |
|---|---|---|---|---|
| Uchucchacua | Se evidencia rebose de efluente tratado (Q=15 l/s) aproximadamente por una hora, del canal de derivación que bordea la Laguna Patón hacia el punto de vertimiento EU-20. | 100% | 30/04/2024 | (+) Inspección diaria del canal en época húmeda (Avance 100%)<br>(+) Identificación de puntos críticos del canal de derivación y limpieza de material (Avance 100%)<br>(+) Desquinche de material suelto en los taludes conexas al canal de derivación (Avance 100%)<br>(+) Limpieza del canal de contacto de la vía de acceso (Avance 100%) |

- Encimamiento del canal 100%
