FICHA DE APRENDIZAJE:

# RC1

# Transporte de Personal

BUENAVENTURA

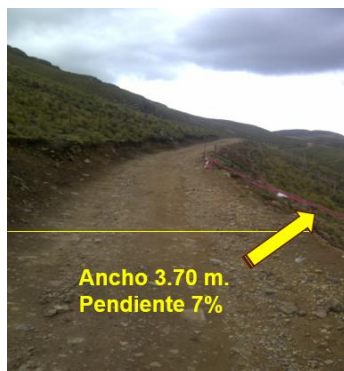
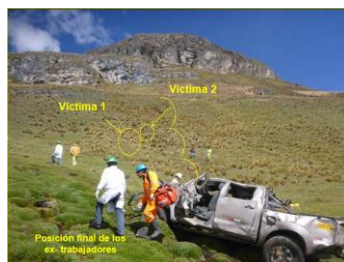
## CAMIONETA

En circunstancias que el conductor de una camioneta y su copiloto se trasladaban, en la guardia noche, del campamento hacia la plataforma de perforación; se despista cayendo por una pendiente de 150 m.

2014 / vía interna / Yumpag

02 fallecidos

1. Asegurar el descanso del conductor mínimo 07 horas y reportar cualquier síntoma de fatiga.
2. No realizar actividades ajenas a la conducción.
3. Asegurar el uso del cinturón de seguridad.

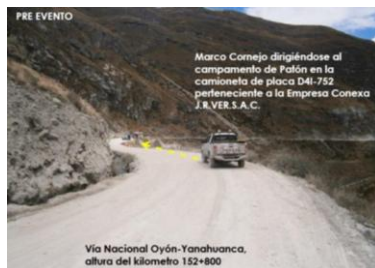
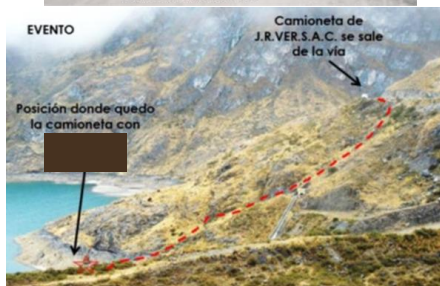
## CAMIONETA

Una camioneta se desplazaba, sin autorización, desde la unidad minera al campamento; y a la altura del Km 152 de la carretera nacional Oyón-Yanahuanca, el vehículo se sale de la vía cayendo a una pendiente.

2016 / carretera nacional / Uchucchacua.

01 fallecido / 01 lesionado

1. Asegurar el descanso del conductor mínimo 07 horas y reportar cualquier síntoma de fatiga.
2. Aplicar siempre el manejo defensivo.
3. Utilizar solo rutas autorizadas para el desplazamiento fuera de las unidades.

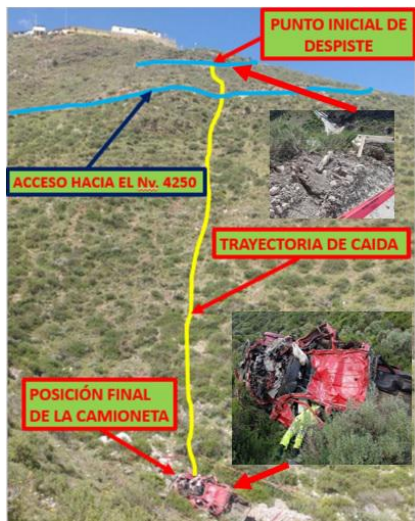
## CAMIONETA

Un conductor de camioneta se desplazaba, sin pasajeros, hacia las oficinas de la unidad minera, y curvas antes de llegar a su destino, se despista cayendo 150 m

2016 / carretera nacional / Mallay.

01 fallecido

1. Asegurar el descanso del conductor mínimo 07 horas y reportar cualquier síntoma de fatiga.
2. Aplicar siempre el manejo defensivo.
3. Utilizar la movilidad que la empresa proporciona (conductor tomó unidad particular para llegar a la unidad) por lo que no durmió en el Campamento la noche anterior.

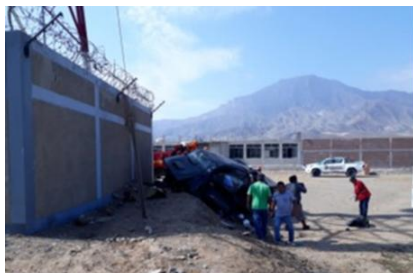
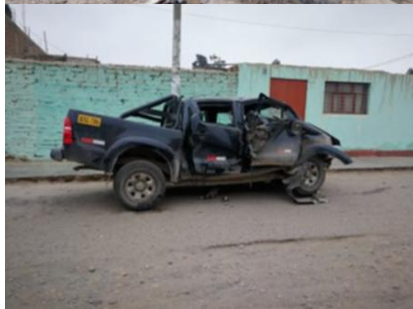
## CAMIONETA

Un Ingeniero conducía sin autorización una camioneta, con dos pasajeros, en dirección Trujillo-Chicama, cuando a la altura del Km 595 se produce el despiste del vehículo, impactando en el muro perimétrico de una antena de telefonía.

2018 / carretera nacional / Conenhua.

01 fallecido / 02 lesionados

1. Asegurar el uso del cinturón de Seguridad.
2. Aplicar siempre el manejo defensivo.
3. Verificar que el conductor cuente con licencia interna, con lo cual se asegura la experiencia.

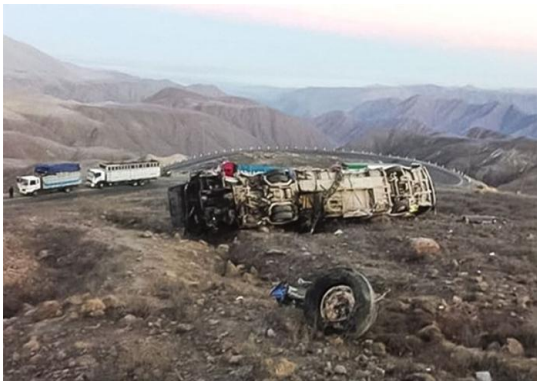
En circunstancias que un conductor de ómnibus transportaba a 39 pasajeros desde una unidad minera hacia la ciudad de Arequipa, pierde el control del vehículo cayendo en pendiente 450 m.

2021 / carretera nacional / Minería Peruana

27 fallecidos / 13 lesionados

1. Asegurar el uso del cinturón de Seguridad.
2. Aplicar siempre el manejo defensivo.
3. Asegurar el descanso del conductor mínimo 07 horas y reportar cualquier síntoma de fatiga.

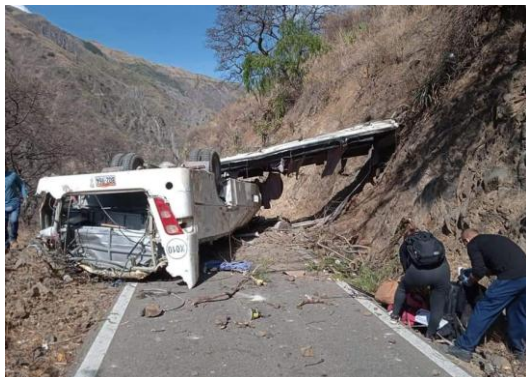
En circunstancias que un conductor de minibús transportaba 17 pasajeros, pierde el control del vehículo cayendo por un talud. La vía por la que se desplazaba era una ruta alterna, debido a bloqueo de carretera.

2021 / carretera nacional / Minera Peruana

16 fallecidos / 02 lesionados

1. Evaluar vías alternas para asegurar que el ancho sea adecuado al tamaño del vehículo.
2. Aplicar siempre el manejo defensivo.
3. Asegurar el descanso del conductor mínimo 07 horas y reportar cualquier síntoma de fatiga.

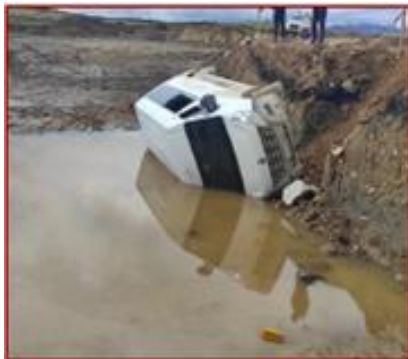
## MINIBÚS

Debido al bloqueo en carretera Central, no fue posible realizar el traslado del personal desde Lima hacia la unidad minera, razón por que se decide utilizar una vía alterna que no contaba con hoja de ruta; durante el recorrido un conductor de un minibús, que transportaba 08 pasajeros, por esquivar unas rocas, se sale de la vía cayendo a un desnivel de 2.5 m. quedando en posición  $\frac{1}{4}$  tonel.

2021 / carretera nacional / El Brocal

09 lesionados

1. Evaluar las vías alternas antes del autorizar el tránsito.
2. Aplicar siempre el manejo defensivo.
3. Verificar la experiencia de los conductores antes de emitir la licencia interna.
4. Asegurar el descanso del conductor mínimo 07 horas y reportar cualquier síntoma de fatiga.

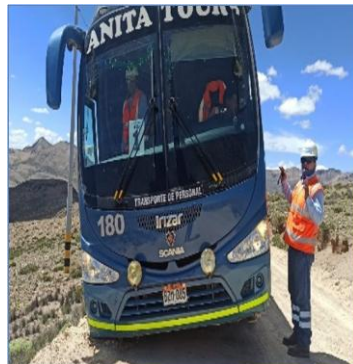
El conductor de un ómnibus, que transportaba personal de Juliaca a la unidad minera, observa un volquete que se desplazaba en sentido contrario y decide orillarse al lado derecho (talud) de la vía. En ese momento el terreno cede por el peso del vehículo, ocasionando que sus neumáticos del lado derecho se hundan.

2024 / carretera nacional / San Gabriel

Sin lesiones.

1. Mantener distancia del borde de la vía y ubicarse en zonas adecuadas para dar pase a otro vehículo.
2. Coordinar con las autoridades para el mantenimiento de las vías externas.
3. Mantener siempre el manejo defensivo y la comunicación y contacto visual entre conductores.

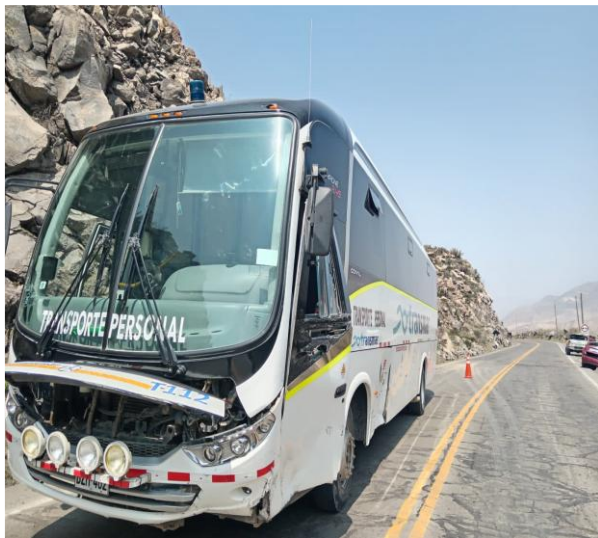
En circunstancias que un ómnibus sobrepasaba a dos vehículos, estando próximo a una curva, se encuentra con un vehículo particular en sentido contrario, ocasionándose el impacto entre el ómnibus y el vehículo particular.

2024 / carretera nacional / Tambomayo

Sin lesiones (ómnibus) / 02 lesionados (vehículo particular)

1. Aplicar siempre el manejo defensivo.
2. No adelantar cerca a curvas.
3. Mantener las velocidades establecidas por el MTC o en la hoja de ruta.

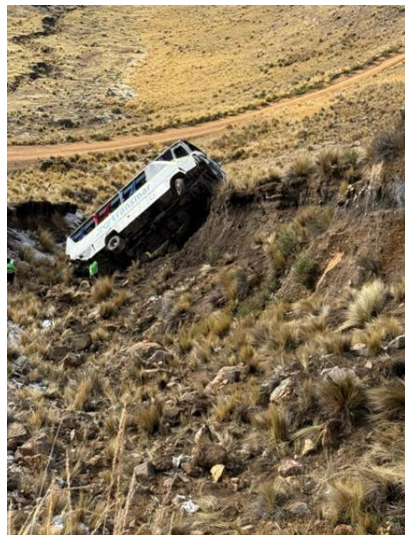
En circunstancias que el conductor de un minibús trasladaba 05 funcionarios de una contratista desde Huancayo al centro poblado de Julcani, por esquivar un bache pierde el control del vehículo; saliendo de la vía cayendo hacia una pendiente de 90 m.

Mediante la visualización del video de la cámara interna se pudo verificar que los pasajeros no usaban cinturón de seguridad.

2025 / carretera pública / transporte externo

01 fallecido / 05 lesionados

1. Aplicar siempre el manejo defensivo.
2. Asegurar el descanso del conductor mínimo 07 horas y reportar cualquier síntoma de fatiga.
3. Usar del cinturón de seguridad: conductor, copiloto, pasajeros.

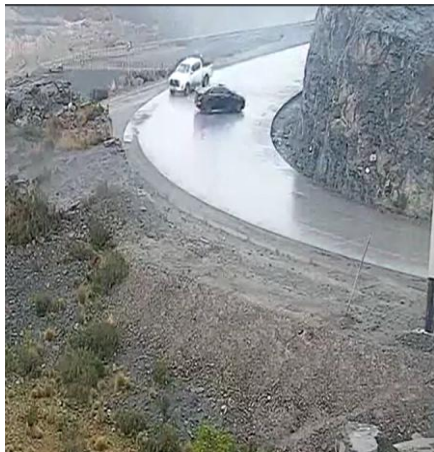
## CAMIONETA

En circunstancias que un Ingeniero se dirigía desde la zona industrial hacia campamento conduciendo una camioneta, por la vía nacional, al ingresar a una curva casi es impactado por un vehículo particular que se desplazaba en sentido contrario.

2025 / carretera nacional / Uchucchacua

Sin lesiones

1. Aplicar siempre el manejo defensivo.
2. Estar atento al estado de la vía por condiciones climáticas adversas.
3. Reducir las velocidad en curvas cerradas.

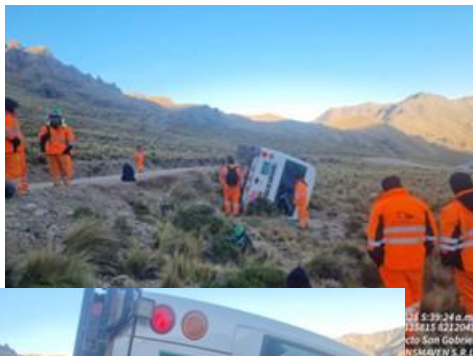
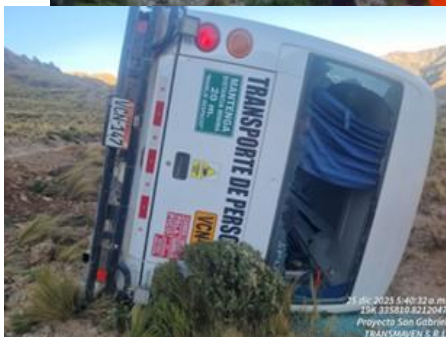
## MINIBÚS

Un minibús se dirigía del proyecto minero a un centro poblado con 19 pasajeros del turno noche. El conductor pierde el control del vehículo, el cual queda en posición originando ¼ de tonel.

2025 / carretera nacional / San Gabriel.

20 lesionados

1. Asegurar el descanso del conductor mínimo 07 horas y reportar cualquier síntoma de fatiga.
2. Evitar que los conductores de transporte, de personal de rutas externas, realicen otras actividades a las establecidas.

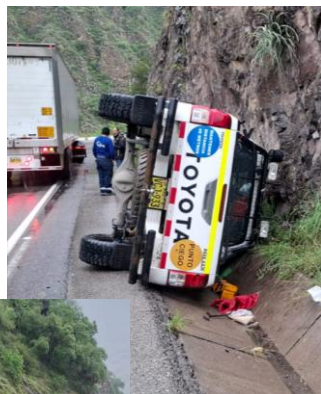
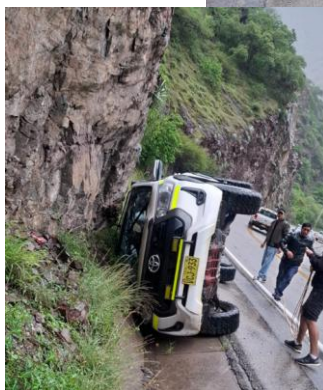
## CAMIONETA

En circunstancias que una camioneta se trasladaba, con un pasajero desde la ciudad de Abancay hacia el proyecto minero, el conductor pierde el control del vehículo al ingresar a una curva a excesiva velocidad.

La vía presentaba presencia de agua debido a la lluvia.

2026 / carretera nacional / Trapiche

02 lesionados

1. Verificar que el tipo de neumático sea acorde al tipo de vía.
2. Reducir velocidad en condiciones climáticas adversas.
