INFORMACIÓN ESTADÍSTICA DE SEGURIDAD Y COMPENDIO ILUSTRATIVO DE ACCIDENTES MORTALES EN EL ÁMBITO DE LA MEDIANA Y GRAN MINERÍA – 2023

Primera edición: Octubre 2024

© Organismo Supervisor de la Inversión en Energía y Minería, Osinergmin, 2024 Calle Jorge Chávez 154 Miraflores, Lima, Perú

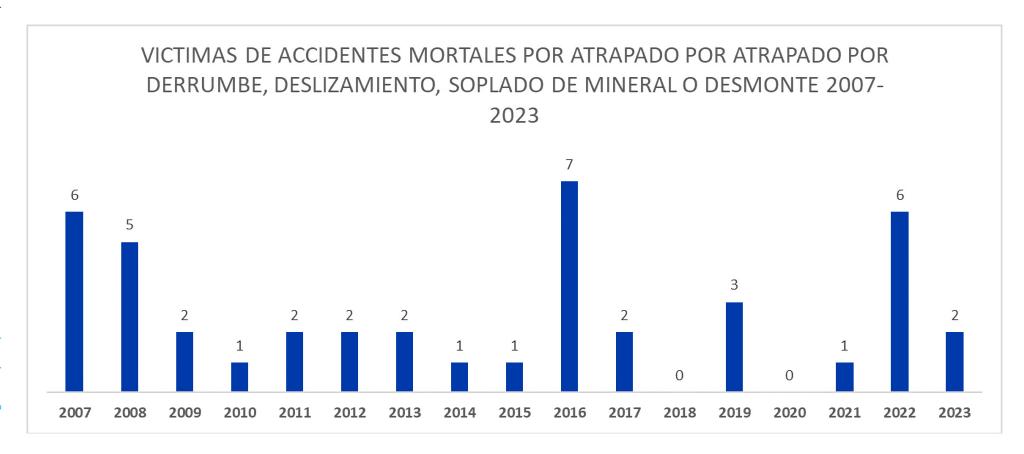
| ACCIDENTADO | N° (10-11)-2023 |

El 19 de agosto de 2023, aproximadamente a las 14:29 horas, se produjo un evento microsísmico lo que genero caída de rocas y daños al sostenimiento provocando el atrapamiento por la caída de rocas de un técnico mecánico en el nivel 1200 del tajo 8640, cuando realizaba el desmontaje de arrancador del Jumbo 335 y un ayudante en el nivel 1100 del tajo 9000, cuando realizaba sostenimiento con pernos swellex y malla electrosoldada, confirmándose posteriormente su deceso.
