INFORMACIÓN ESTADÍSTICA DE SEGURIDAD Y COMPENDIO ILUSTRATIVO DE ACCIDENTES MORTALES EN EL ÁMBITO DE LA MEDIANA Y GRAN MINERÍA – 2024

Primera edición: Octubre 2025

© Organismo Supervisor de la Inversión en Energía y Minería, Osinergmin, 2025 Calle Jorge Chávez 154 Miraflores, Lima, Perú

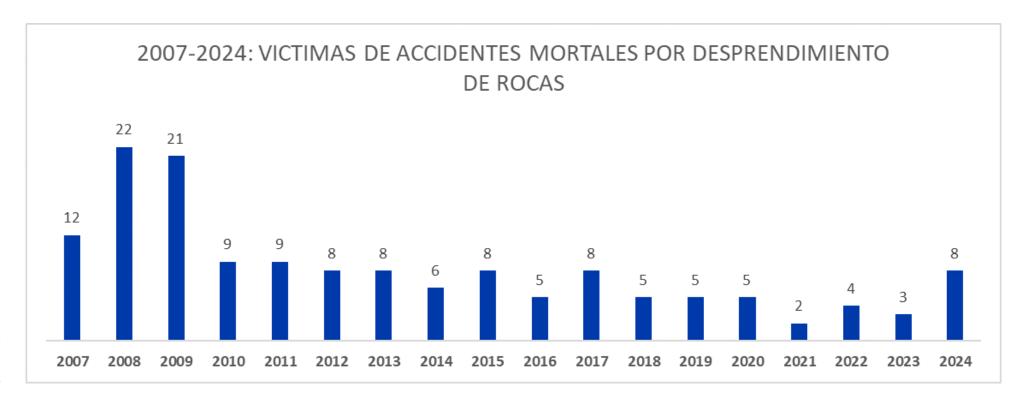
1. Se debió controlar el riesgo de desprendimiento de rocas por la presencia de cuñas, formada por fracturas subhorizontales y subtransversales en la RA LIZA del nivel 2995 de la Veta Samy Zona MARO 3 identificadas en las evaluaciones geomecánicas. Literal I) del artículo 26° del RSSO.
