FICHA DE APRENDIZAJE:

Accidentes por desprendimiento de rocas

BUENAVENTURA

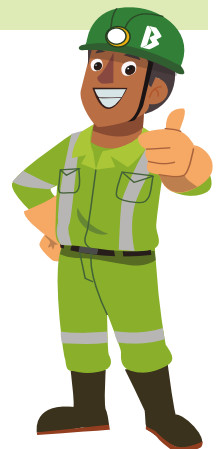
Los maestros perforistas llegan a la labor para realizar el desate y sostenimiento de una voladura en realce de la guardia anterior.

Cuando realizaban el desatado de rocas con barretillas en avanzada, realizan una prueba de sonido e identificaron una cuña.

Ante ello, uno de los maestros perforistas (accidentado) decide bordear la intersección (zona sin sostenimiento) y cuando desataba el hastial izquierdo se desprendió la cuña que cayó sobre él.

Julio 2023 / Minería subterránea / Contratista Minero

Maestro perforista - Accidente mortal

1. No ingresar debajo de una corona/hastiales sin sostenimiento para continuar desatando.
2. El desate se realiza en avanzada y siempre se debe permanecer debajo de una zona sostenida; si ya no tengo alcance para seguir desatando, colocar el sostenimiento.
3. Usar las longitudes de las barretillas de acuerdo a la necesidad y secciones de la labor.

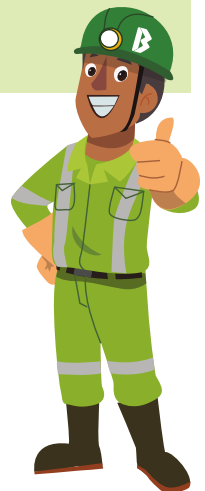
Dos electricistas y el conductor de la camioneta llegan a la intersección del tajo; los electricistas descienden de la camioneta para bajar los tableros de la tolva de la camioneta mientras el conductor aún permanecía en la cabina de la misma.

En esos momento, se desploma la corona venciendo la resistencia del sostenimiento instalado, produciendo la muerte de un electricista y el conductor, el otro electricista sufre contusiones.

Cabe precisar que la zona del evento estaba paralizado.

Setiembre 2023 / Minería subterránea / Empresa Contratista

Electricista y Conductor- Accidente Mortal

1. Para el re ingreso a zonas paralizadas se debe elaborar un plan de trabajo que permita identificar las condiciones críticas (geomecánica, ventilación, etc.) y establecer un plan de acción antes de programar actividades operativas.
2. Contar con monitoreo micro sísmico en zonas donde se tiene probabilidad de estallido de rocas en base al estudio geomecánico y elaborar análisis de sensibilidad con rangos de detección de localización.

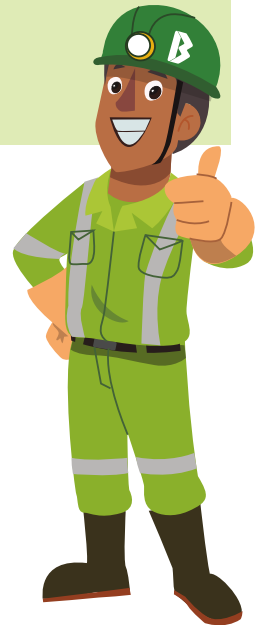
Cuando un perforista y su ayudante realizan tareas de perforación en una labor de avance, de la corona del frente se desprende aproximadamente 2 toneladas de rocas que cae sobre el ayudante produciendo su fallecimiento.

El perforista resulto atrapado y herido con una fractura en la cadera siendo rescatado por otro trabajador.

Octubre 2023 / Minería subterránea / Empresa Contratista

Ayudante perforista- Accidente mortal

1. Toda labor debe contar con su indicación geomecánica actualizada que permita identificar el comportamiento de macizo rocoso, presencia de fallas, presencia de planchones y establecer las necesidades de sostenimiento.
2. Cualquier modificación del método de explotación original debe ser revisado y validado por las áreas responsables aplicando gestión del cambio.
3. Los trabajadores deben ser capacitados y entrenados en los cambios y modificaciones que se realiza en las actividades ya sea por método, equipos, entre otros.

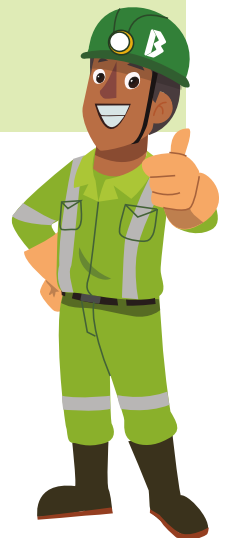
El Jefe de Guardia, dispuso la orden de trabajo: realizar el sostenimiento con pernos Swellex y malla electrosoldada al Operador de Bolter y su maestro mina (ayudante).

Cuando el Operador de Bolter se encontraba realizando la perforación a la altura de la gradiente para instalar el último perno junto con la malla y el maestro mina se encontraba ubicado bajo un techo sostenido con pernos y malla cerca al hastial izquierdo; se desprende una roca que impacta sobre este último generando su deceso.

Enero 2024 / Minería subterránea / Empresa Contratista

Ayudante de equipo - Accidente Mortal

1. La supervisión debe verificar el cumplimiento del sostenimiento de acuerdo con la evaluación geomecánica; siendo que, en el presente caso debió realizarse el sostenimiento con perno sistemático con distribución rectangular y no se cumple.
2. Realizar los monitoreos periódicos de las vibraciones ejecutadas conforme a los procedimientos de la empresa.

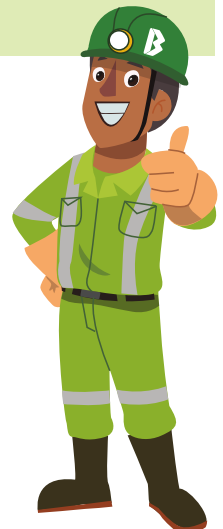
El capataz entrega la orden de trabajo de realizar sostenimiento con pernos helicoidales y malla electrosoldada en la labor y luego llega a la labor a las 11:50am

Cuando el capataz y uno de los ayudantes se encontraban al tope de la labor (zona sin sostenimiento) revisando las condiciones, se produce un desprendimiento de roca de la corona de la labor quedando atrapados bajo los escombros.

Enero 2024 / Minería subterránea / Contratista minero

Capataz/Ayudante perforista - Accidente Mortal

1. Nunca se deben ubicar debajo de la zona sin sostenimiento para realizar tareas auxiliares, aún así se encuentre desatado.
2. La supervisión debe tomar en cuenta las condiciones del macizo rocoso como presencia de cuñas formado por fracturas horizontales y subtransversales que menciona la indicación geomecánica.
3. La supervisión debe evaluar los riesgos en el área de trabajo.

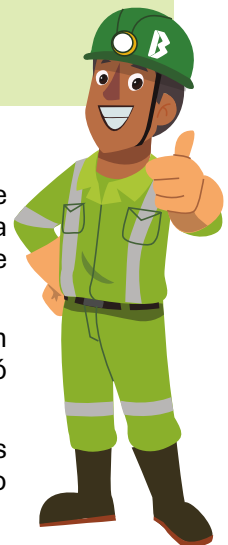
En el sub nivel, el capataz dispuso la orden de trabajo: perforación de taladros largos al Operador del equipo Raptor y su ayudante.

Luego el operador del equipo y su ayudante se encontraban verificando el equipo desde la parte posterior cuando llega el capataz.

El capataz ingresa al frente de la labor para realizar el recorrido de las labores y verificar el avance del trabajo cuando se produce el desprendimiento de shotcrete y de rocas del hastial izquierdo produciendo su muerte.

Marzo 2024 / Interior mina / Empresa Titular

Supervisor – Accidente mortal

1. Se debe mantener las secciones de acuerdo con el tipo de roca y no generar sobre excavación. Para este evento la sección era 4m x 4m y se encontró una dimensión de 9.28m de ancho x 4.65m de altura.
2. Se debe cumplir con el sostenimiento de la indicación geomecánica en base al tipo de roca; Se recomendó colocar cable bolting y no se ejecutó.
3. La supervisión debe identificar en el IPERC el peligro de las condiciones de la labor (sobree excavación y sostenimiento inadecuado) para tomar las acciones de control.
